# Rapport:

## Kontrollordning for minirenseanlegg i Spydeberg kommune 2017

Driftsassistanse i Østfold IKS

Fredrikstad 30.10.2017

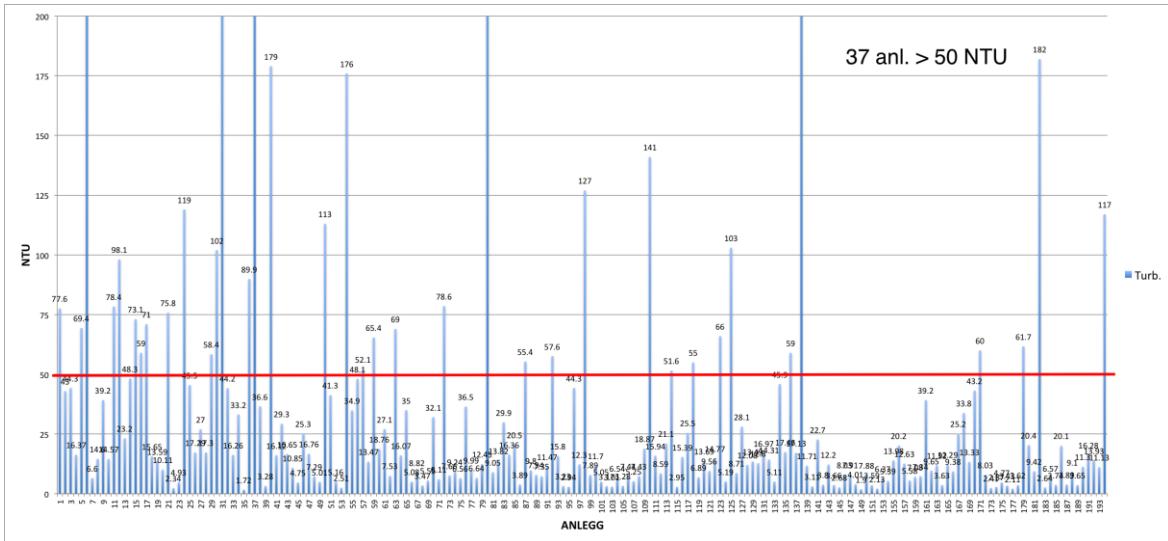
I Spydeberg kommune startet tømming av slam i august måned (opplysning fra SSIØ). Dette betyr at anlegg med lav slamlagringskapasitet og høy belastning (>4 pe tilknyttet) sannsynligvis hadde slamtap på grunn av for mye slam i anlegget selv om man visuelt ved tilsyn bare kunne stadfeste at 25 anlegg var tilnærmet fulle med slam. Måling av turbiditet i utløpet viste at i alt 37 anlegg hadde et høyt utslipp av suspendert stoff (>50 NTU) som sannsynligvis skyldes for mye slam i anlegget (se figur 8).

Figur 8. Turbiditet i utløpsvann fra minireseanlegg, Spydeberg 2017.

Resultatene viser at hyppigere tømming av slam fra enkelte anlegg er svært viktig for å bedre renseresultatene. Måling av slamnivå ved service (2 ganger pr. år) og behovsprøvet slamtømming vil redusere problemet betraktelig.

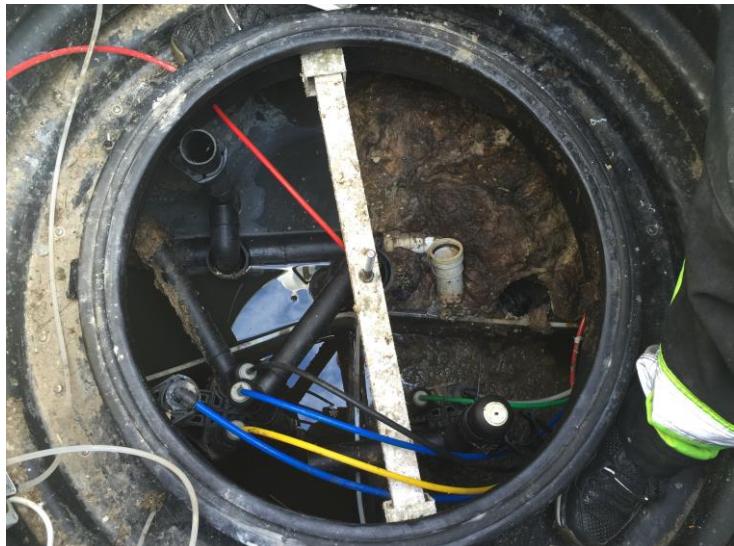
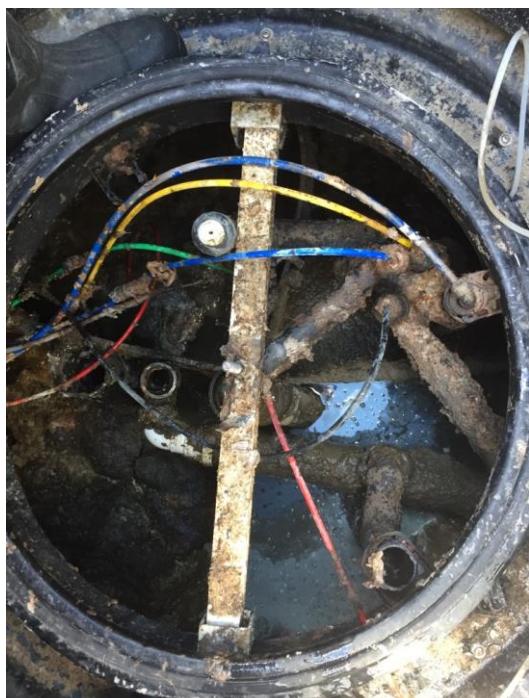
ID-136 (2017)

Biovac. Anlegg hadde synlige problemer. ”Luftetallerken” var feil montert i tillegg til andre mulige feil med anlegg. Bør tømmes og settes i stand for ny oppstart. Anlegget var slik også i 2015, men ingenting er rettet opp i løpet av to år.

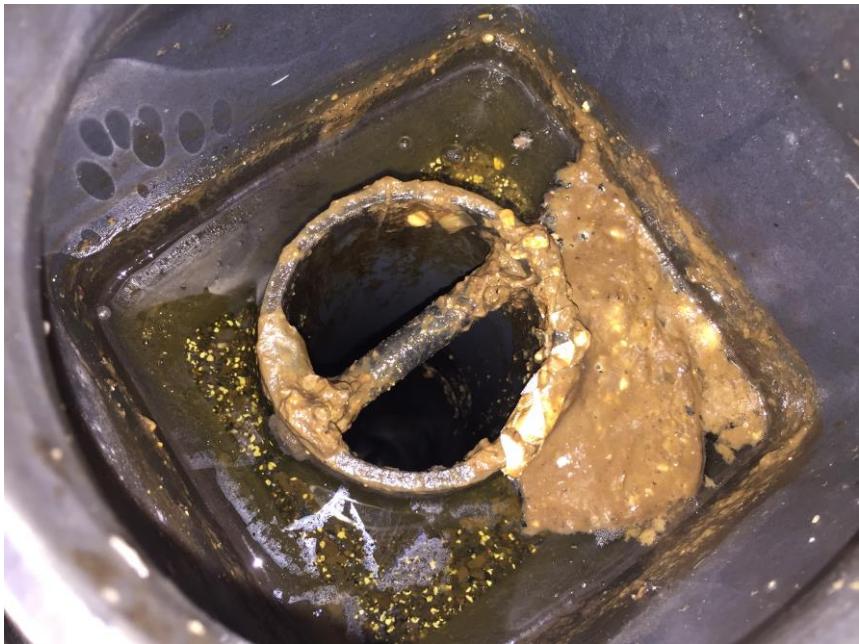
ID-80

Biovac. Anlegg ser ut til å fungere fint, noe slam i prøvetakingsbeholder, medfører slamflukt. Disse bør rengjøres på hver service.

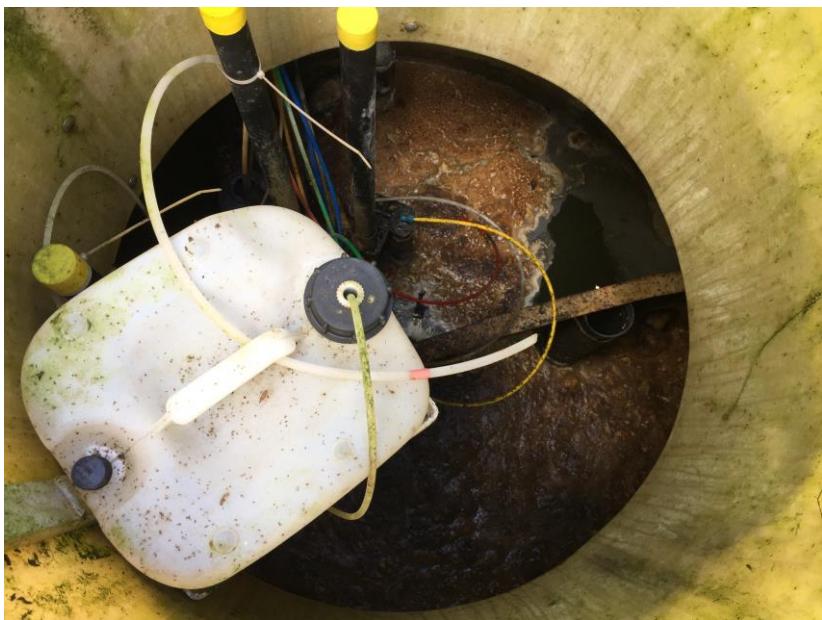
ID-95

Biovac. Dette fungerer ikke som det skal (mulig tett matepumpe). Lampe for varsling fungerer ikke. Servicemann påviste feil på matepumpe ved forrige service i April. Tett prøvetakingsslange.

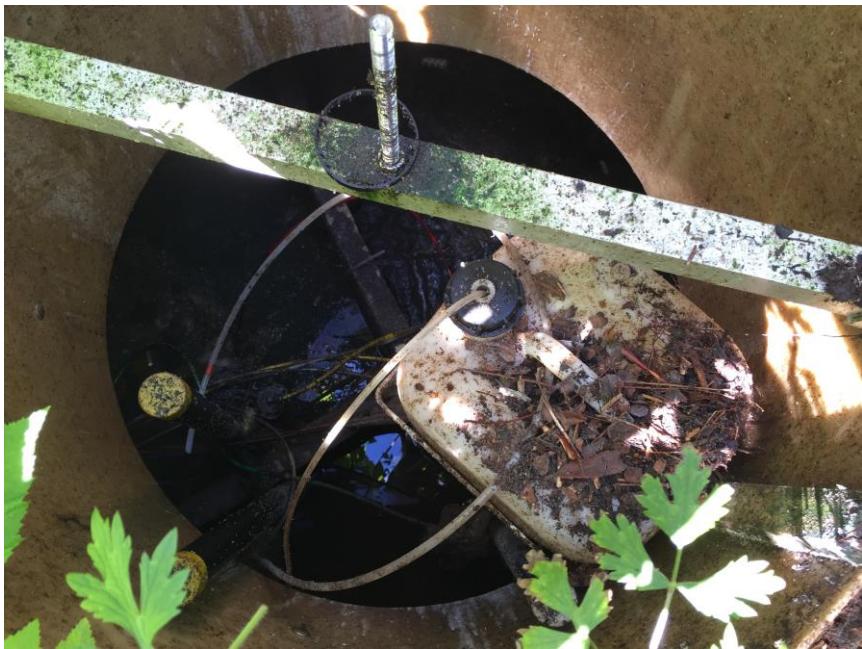
ID-93

Biovac. Dårlig tilgjengelighet til anlegget (mye bark, planterester i anlegg). Dette skyldes vegetasjon for nær anlegget. Tomt for kjemikalier. Bør gi beskjed til huseier å rydde rundt anlegget.

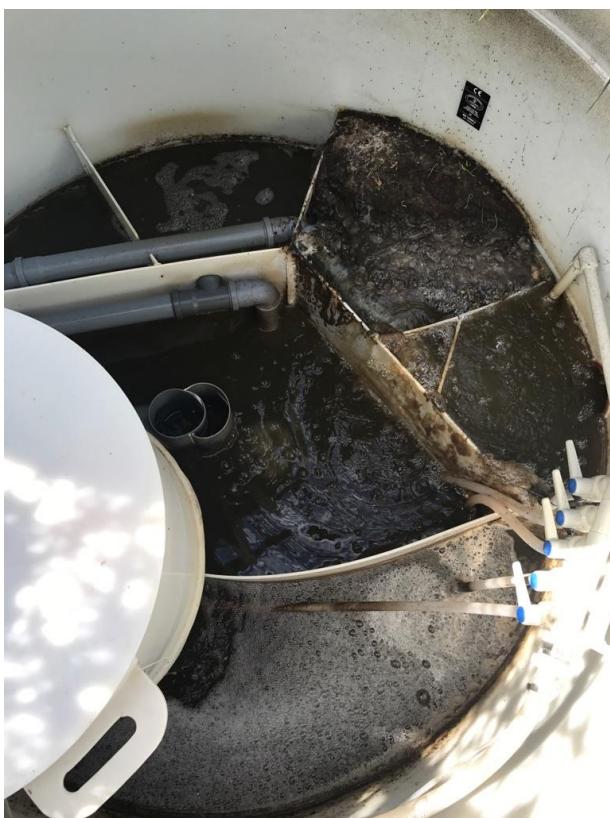
ID-203

August anlegg som er fullt av slam.

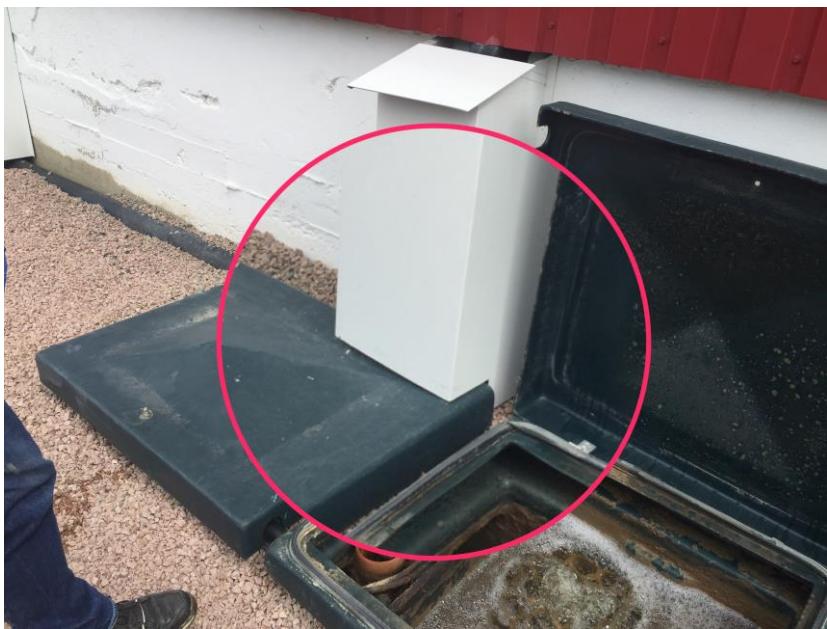
ID-115

EcoBio (Kungsted) anlegg som er feil montert. Ikke mulig å åpne lokket på en av bioreaktorene på grunn av metallkanal på grunnmur.

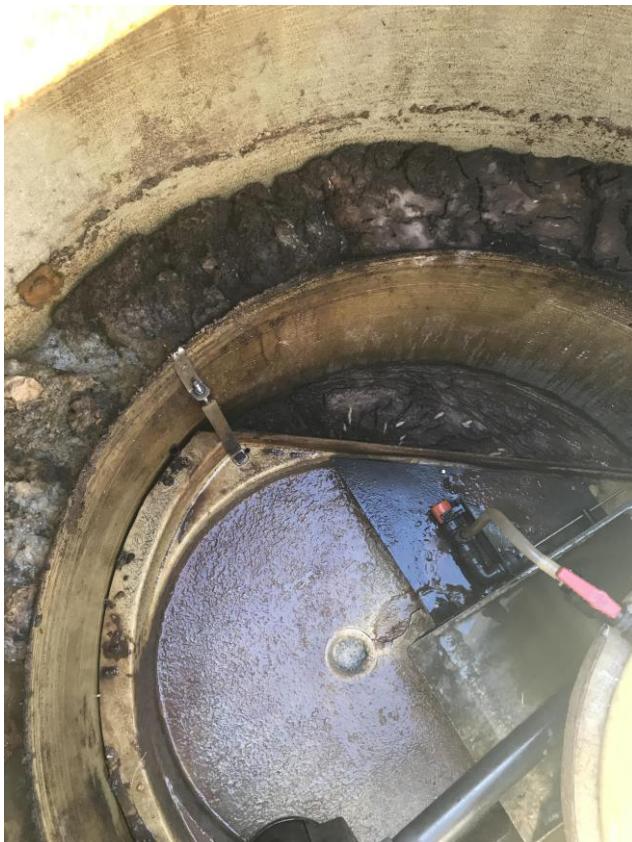
ID-6

Wallax anlegg er fullt av slam.
