TILSTANDSRAPPORT FOR NORDFOLD SKOLE

Oppdragsnr.: 5186704 Dokumentnr.: 01 Versjon: D02
2018-11-02

Oppdragsgiver: Steigen kommune
Oppdragsgivers kontaktperson: Kari Lynum
Rådgiver: Norconsult AS, Konrad Klausens vei 8, NO-8003 Bodø

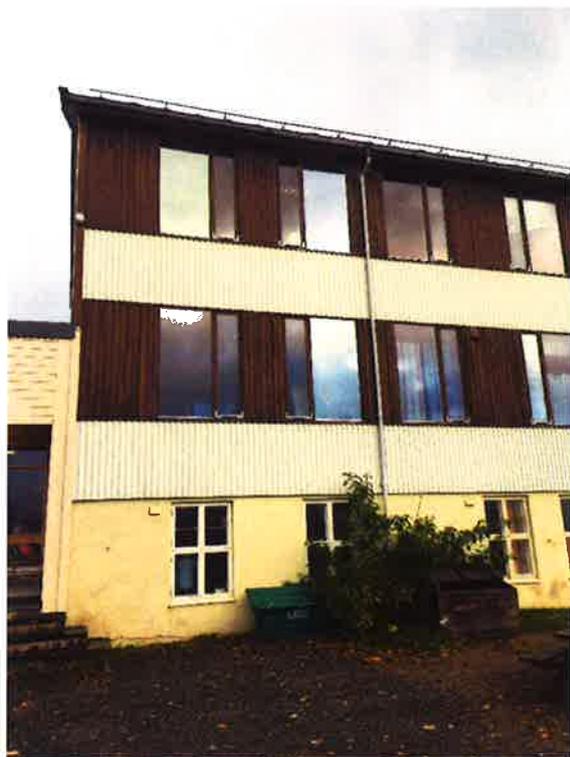
- Underetasjen består av dårlig isolerte betong- eller murte vegger
 - Øvrige yttervegger og tak er ikke isolert i hht dagens krav
 - 42 år gammel oljefyring fra 1976

Figur 2.1.1-1 – Uisolert underetasje

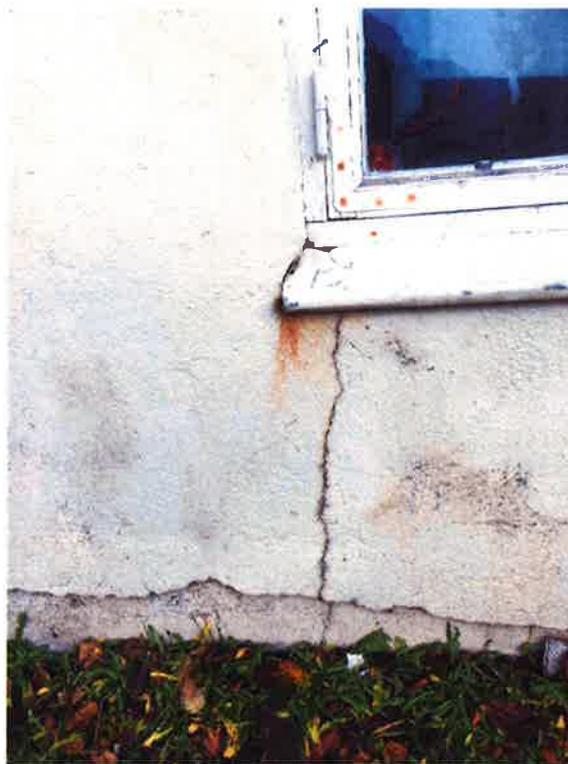
Bygningen viser naturlig slitasje; noen sprekker i vegg i underetasje.

Figur 2.1.1-2 – Skader i veggoverflate

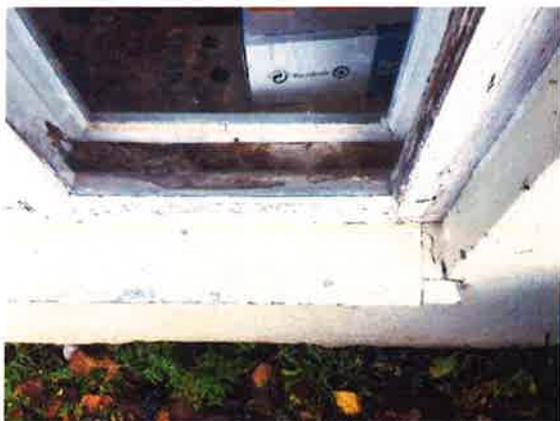
De koblet vinduene i underetasje er i veldig dårlig tilstand, fuktighet kan trenge inn og det kan gi soppdannelse eller andre hygieniske problemer.
Vinduene i 1. og 2. etasje fra 1993 er dårlig vedlikeholdt og er ikke helt tette.

Figur 2.1.1-3 – Koblede trevindue

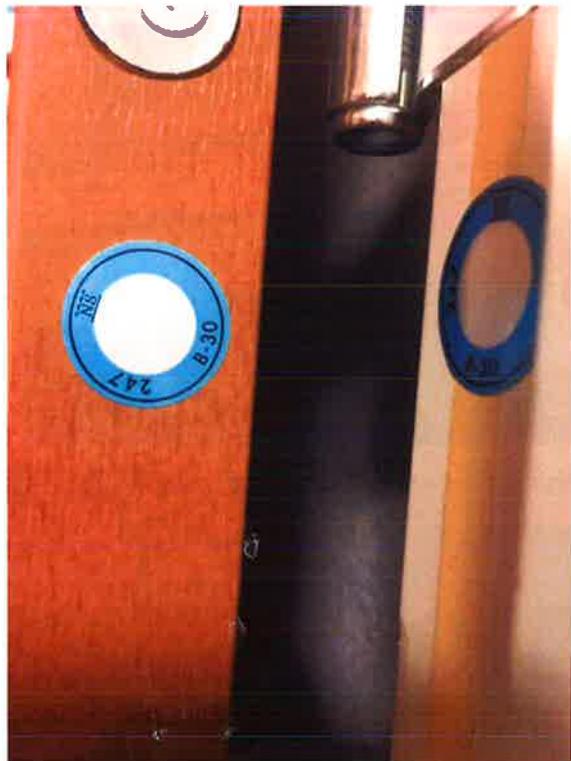
Det er etablert nye automatisk lukkende B-30 branndører i hver etasje mellom trapperom og korridorer og B30-dør til rømningstrapp på vestsiden. Utenom hovedtrapperommet er hver etasje en egen branncelle. Korridorene er integrert i den og de utgjør heller ikke eget brannceller.

Figur 2.1.1-9 – Brannjør trapperom / korridor

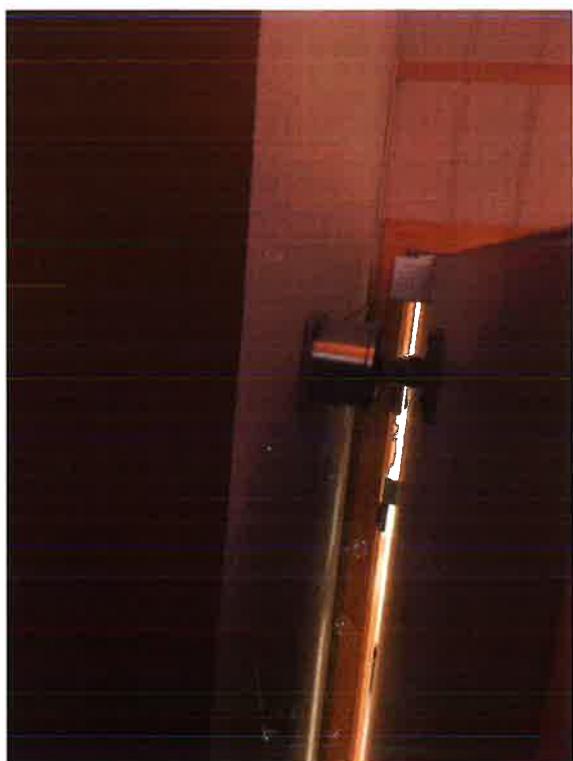
Figur 2.1.1-10 – Brannjør-automatikk trapp. / korridor

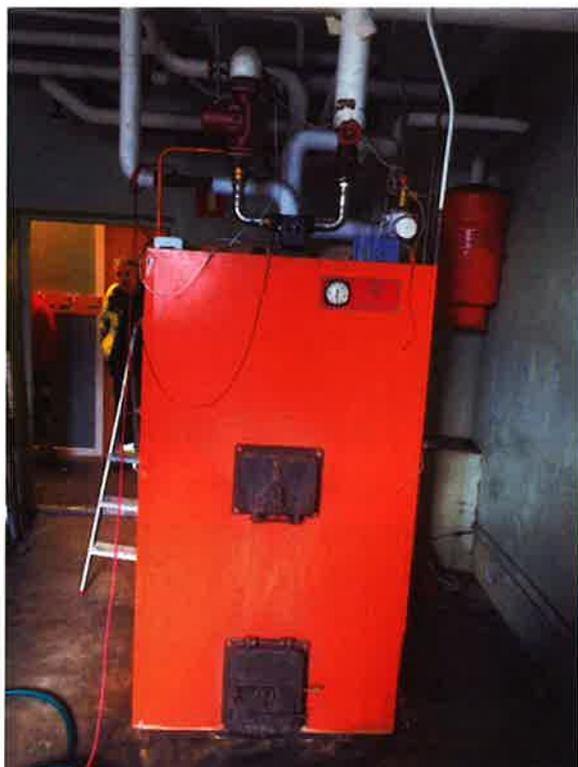
Figur 2.1.1-11 – Oljefyring 1976

Oljekjelen har overlevd forventet levealder for flere år siden og må byttes. I Tek 10/17 er det ikke tillatt å installere varmeinstallasjon for fossilt brensel. Oljekjelen er det derfor ikke tillatt å bytte ut med en ny oljekjel. Det vil si at det må installeres en annen energikilde ved rehabilitering enn oljekjel. Det er tillatt å installere en EI-kjel, men vi anbefaler at det installeres en luft/vann varmepumpe fordi dette vil redusere kravet til tilgjengelig el. effekt inn i bygget, og redusere strømforbruket.

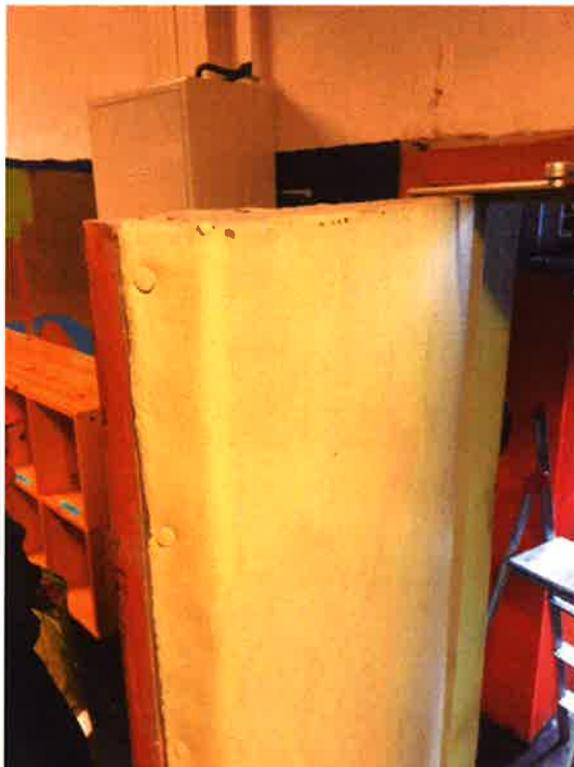
Døra mellom oljefyrrom og korridor i underetasjen er uten brannklasse.

Figur 2.1.1-12 – Dør til fyrrom

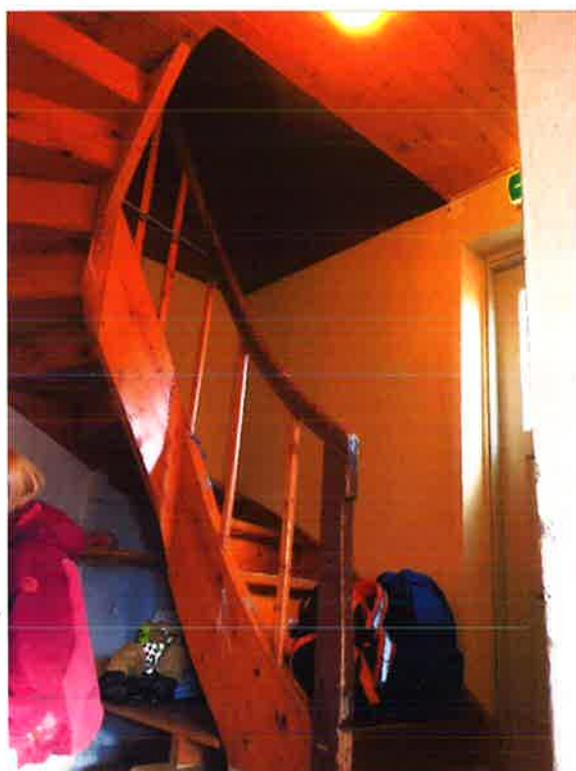
Figur 2.1.1-17 – Inngang og rømningstrapp på vestsiden

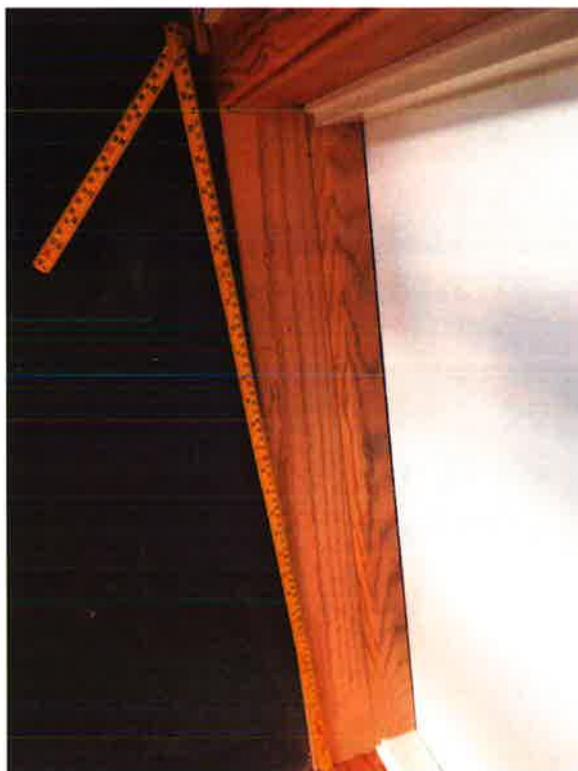
B30 rømningsdørene til rømningstrapp har 71 cm lysåpning.

Figur 2.1.1-18 – Dør til rømningstrapp 71 cm bredd

Det anbefales å gjennomføre en brannteknisk vurdering om krav til rømningsveier og brannsikkerhet er ivaretatt, og lage brannrapport og rømningsplaner.

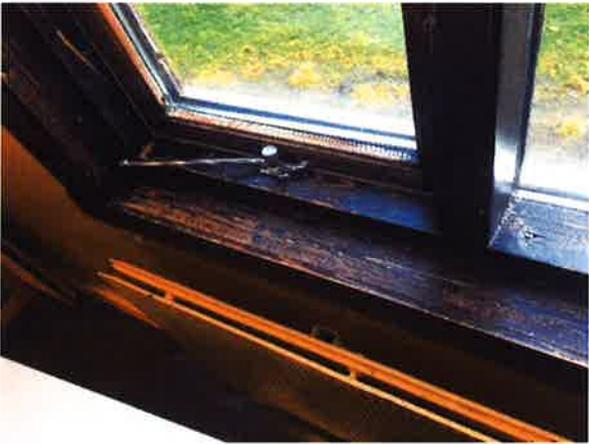
Figur 2.1.1-23 – Vindu 1. etasje 1993

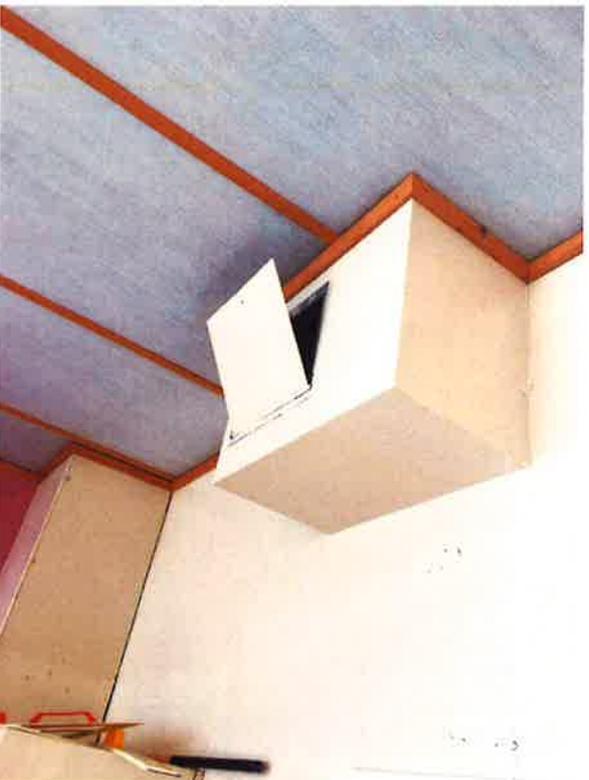
Figur 2.1.1-25 – Lufting klasserom 1. etasje

Hovedbyggets 1. et. har en form for naturlig ventilering som ikke er i stand til å tilfredsstille dagens krav til inneklime i klasserommene, noe målingene til Helse- og miljøtilsynet i Salten avslører. I U. et. er det ingen form for ventilasjon på annen måte en åpning av vinduer.

- For anleggene i inngang, sløyd og kjøkken kan det benyttes som i dag uten spesielle tiltak.
- For anlegget i 2. et. hovedbygget er situasjonen OK.
- For U. et. og 1. et. må det installeres mekanisk ventilasjon i alle områder.

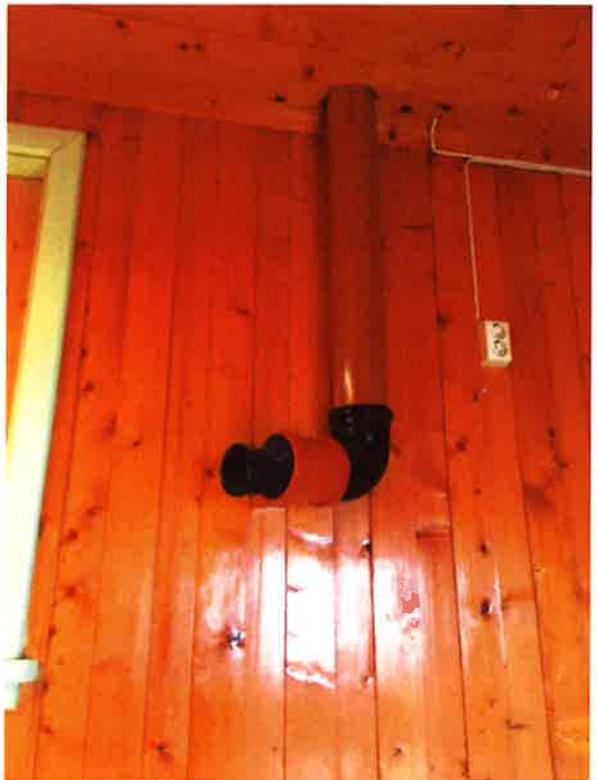
Figur 2.1.1-26 – Lufting korridor 1. etasje

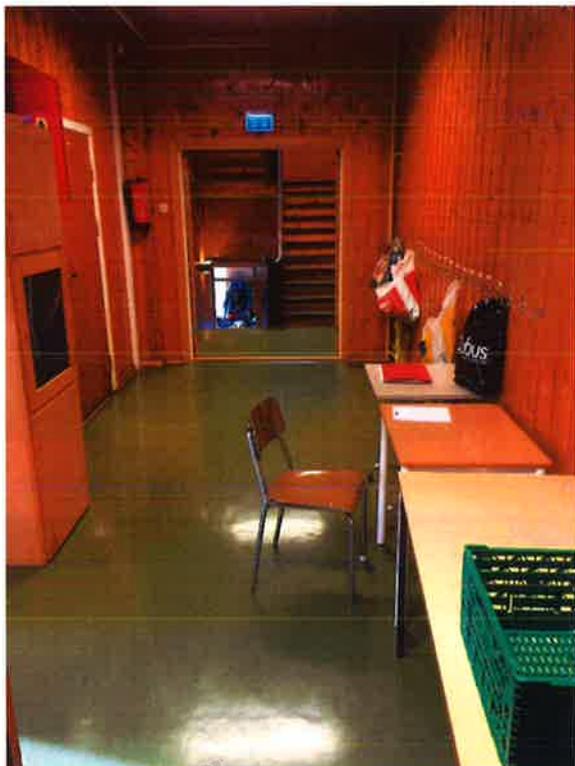
Korridorveggene i 1. og 2. etasje og veggene i begge trapperom er trekledt. Det finnes ingen dokumentasjon om evt. brannmaling.

Figur 2.1.1-27 – Trekledning korridor 1. etasje

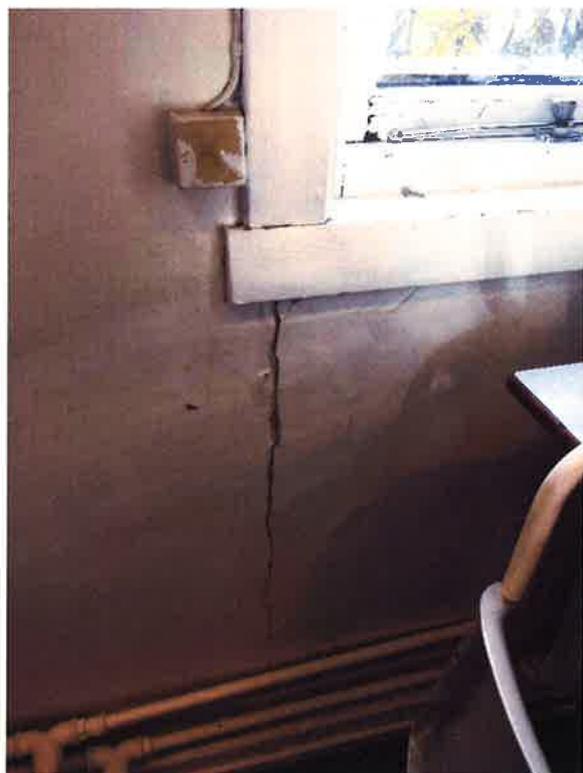
Figur 2.1.1-33 – Vindu 2. etasje – tidligere fuktskade

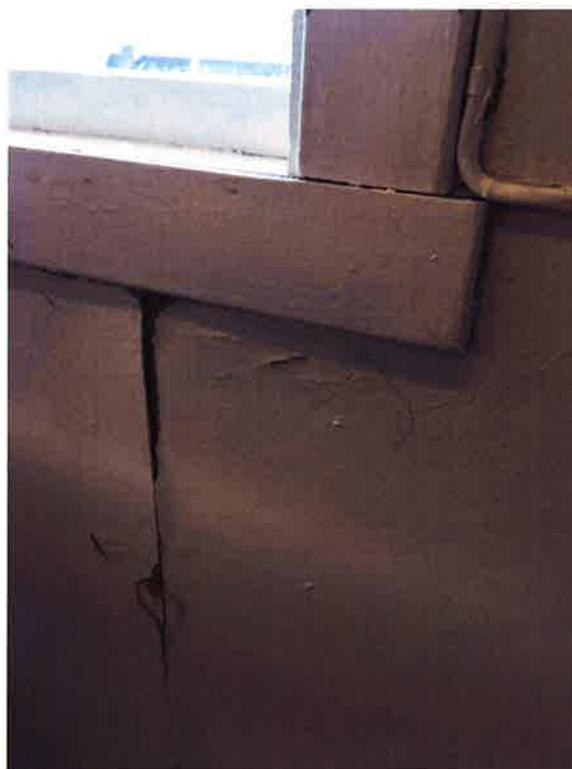
Figur 2.1.1-34 – Vindu 2. etasje – tidligere fuktskader

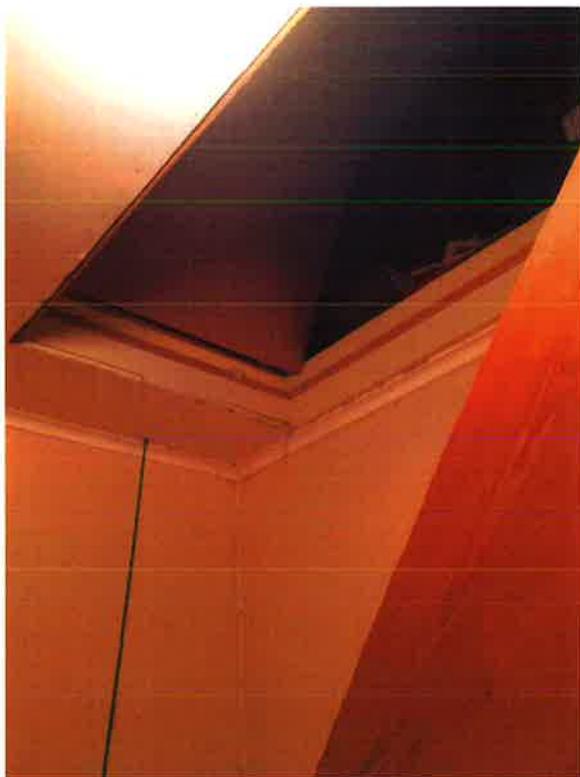
Figur 2.1.1-37 – Takluke til loft uten brannspesifikasjon Figur 2.1.1-38 – Hovedpipe i 2. etasje

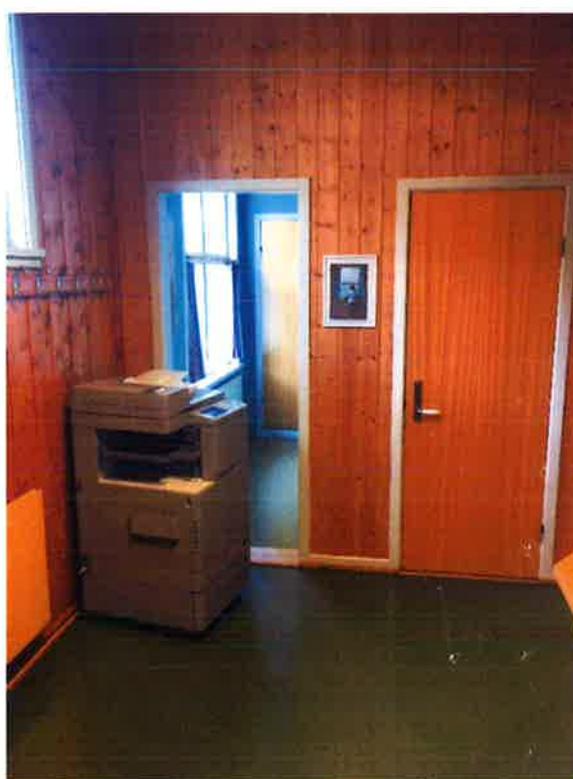
Figur 2.1.1-40 – Korridor 2. etasje med trekledning

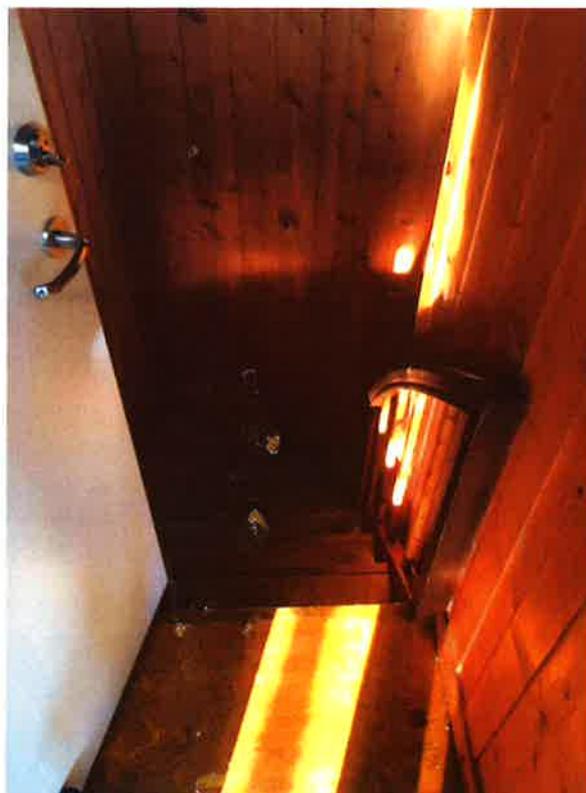
Figur 2.1.1-44 – Utgang til rømningsstrapp

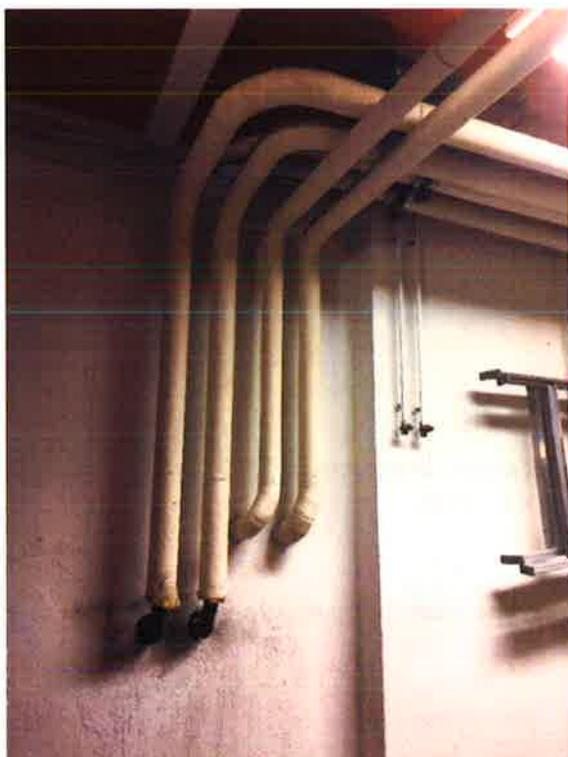
Figur 2.1.2.2- 1 Rør i korridor underetasje

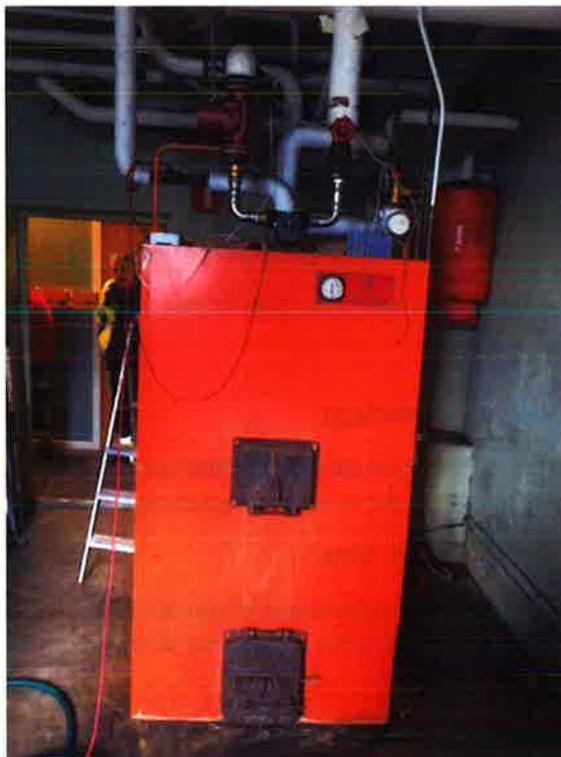
Figur 2.1.2.2- 2 Oljefyring

Estimert kostnad basert på installering av luft/vann varmepumpe (El.kjel kommer noe rimeligere ut). Prisene inkluderer utskifting av radiatorer og deler av rørstrekk samt pumper og ventiler.

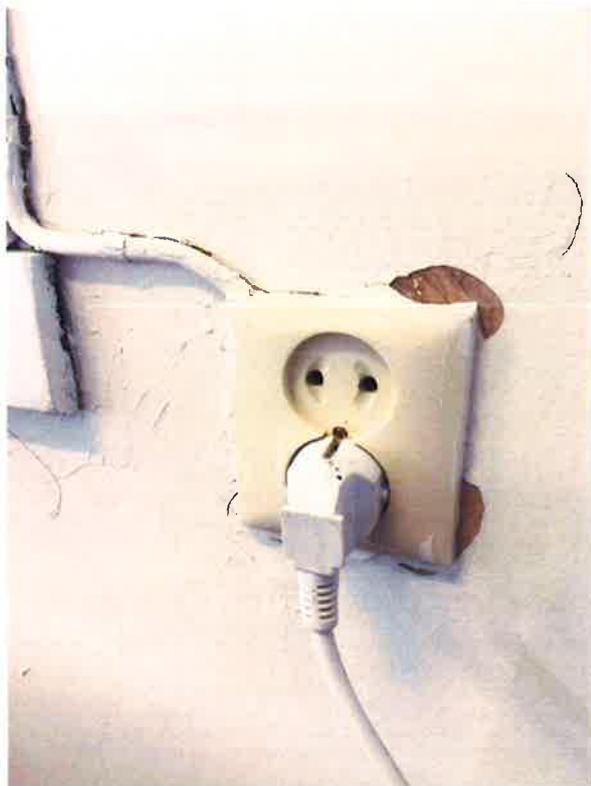
2	Lavspent forsyning	43	<p>230V IT. Delvis åpent og delvis skjult anlegg. I gammel del er det noen kurser/stikk uten jord. Hovedtavle er plassert i gang bak scenen i gymsal-del, og er fra byggeår gymsal. Inntak er 3x240A som er tilkoblet en 400A effektbryter. Effektbryter er justert ned til ca 300A. Fra hovedtavle går det stigere til fordelere og til gammel hovedtavle i 2. etasje i gammel del.</p>	3	<p>Dokumentasjon på anleggsdel mangler. Noen fordelerskap har oppgradert innmat til automatsikringer. Endring i kursfortegnelse utført med penn. En del av anlegget har nådd sin tekniske levealder og bør byttes ut helt. Noen fordelerskap i rømningsvei. Noen kabler henger og slenger. Sannsynligvis ingen uttak med barnevern. Noen uttak virker å være feilaktig plassert i forhold til utstyr de betjener. Ledninger</p>	3	3	<p>Dokumentasjon fremskaffes. Oppgradering av utføres. Feil og mangler i forhold til alder, tilstand og funksjon bør utbedres. Plassering uttak endres slik at ledninger gjennom døråpninger unngås. Stikk uten</p>

Figur 2.1.3.2- 5 Stikkontakt uten jording

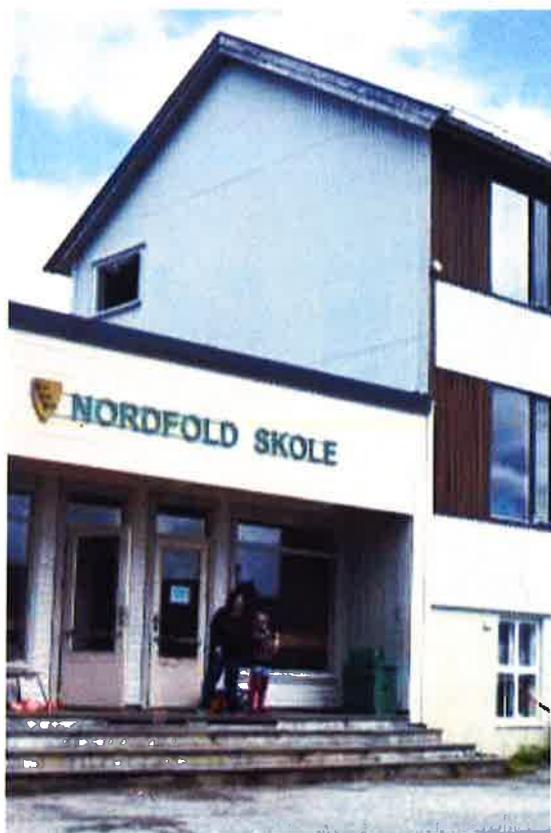
Figur 2.2.1-1 – Inngangstrapp uten rullestolrampe

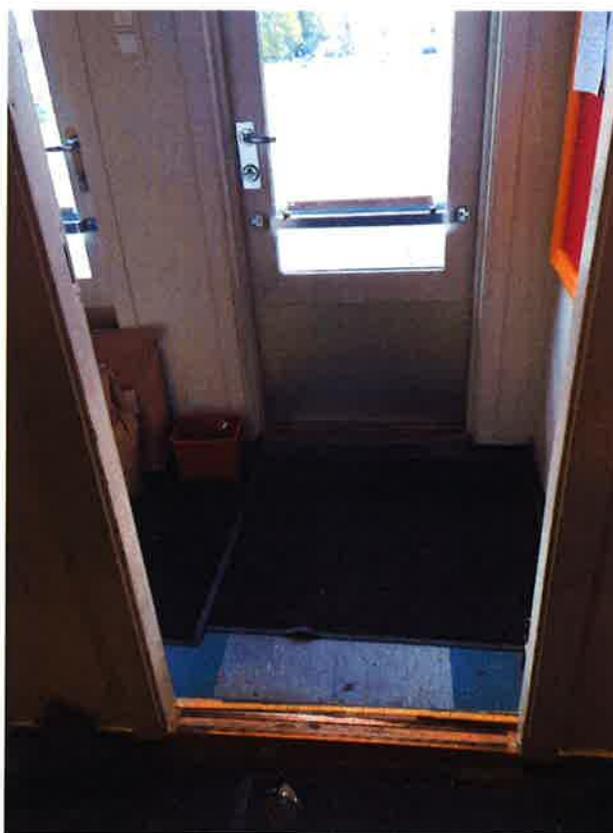
Figur 2.2.1-2 – Inngangsdører med 79 cm lysåpning og smal sluse

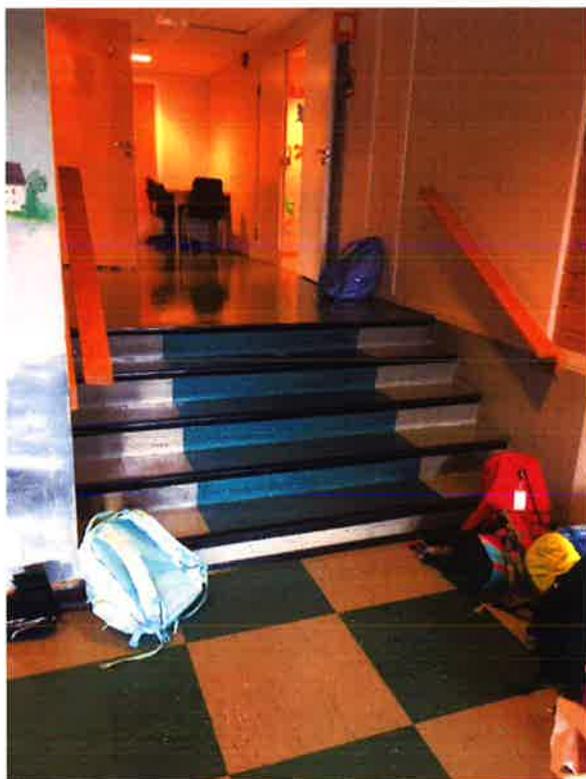
Figur 2.2.1-3 – Trapp i inngangshall uten trappeheis
