# Rapport 2018

## Avviksbehandling for minirenseanlegg i Spydeberg kommune

**DaØ**  
Driftsassistansen i Østfold IKS  
Postboks 1430  
[www.dao.no](http://www.dao.no)

**Utarbeidet av:**  
Monika Tauterytø

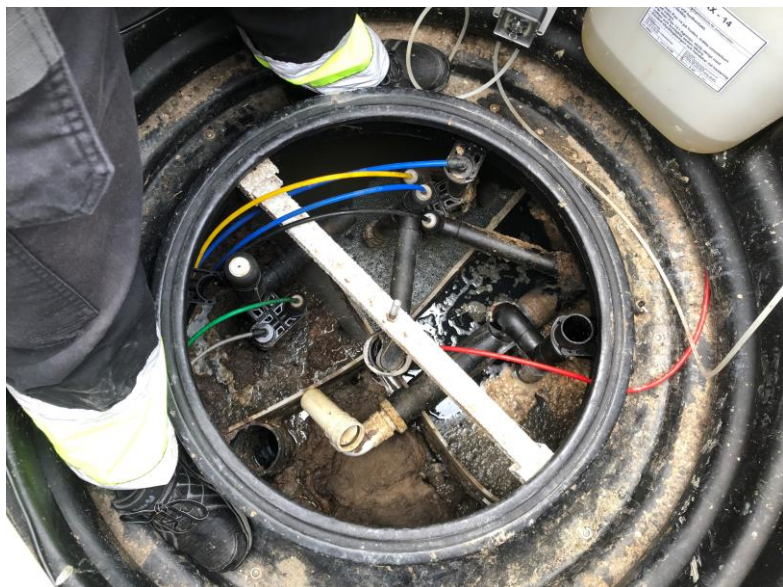
ID-136 (2018)

Anlegg ID-136 ved 2018 avviksbehandling. Tydelig tegn på høy vannstand. Leverandør har ikke gjennomført avviksbehandling.

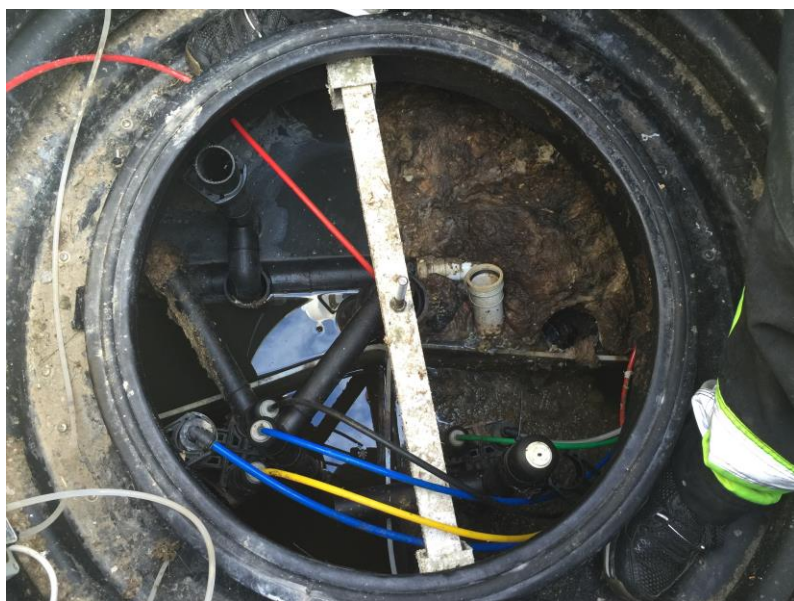
ID-136 (2017)

Anlegg ID-136 i 2017. Høy vannstand. Anlegget var slik også i 2015, men ingenting er rettet opp i løpet av to år.

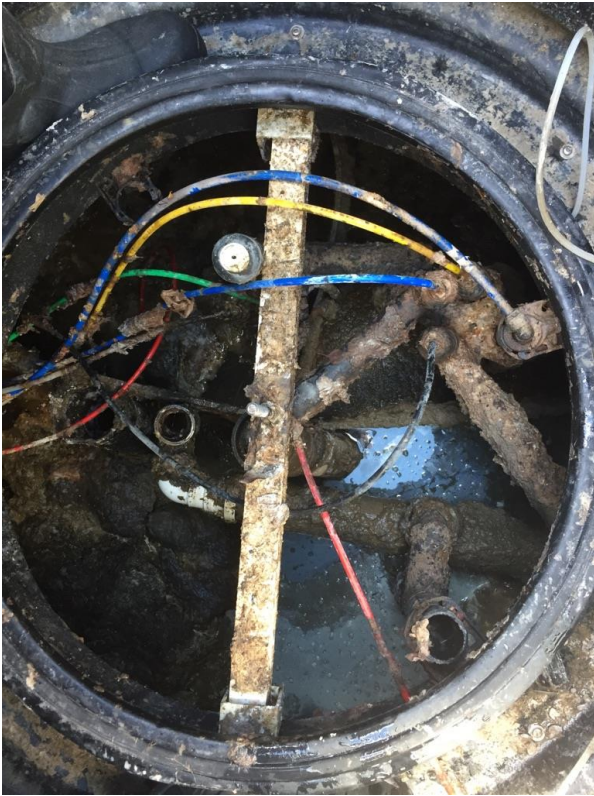
ID-136 (2015)

Biovac. Anlegg hadde synlige problemer. "Lufttallerken" var feil montert i tillegg til andre mulige feil med anlegg. Bør tømmes og settes i stand for ny oppstart.

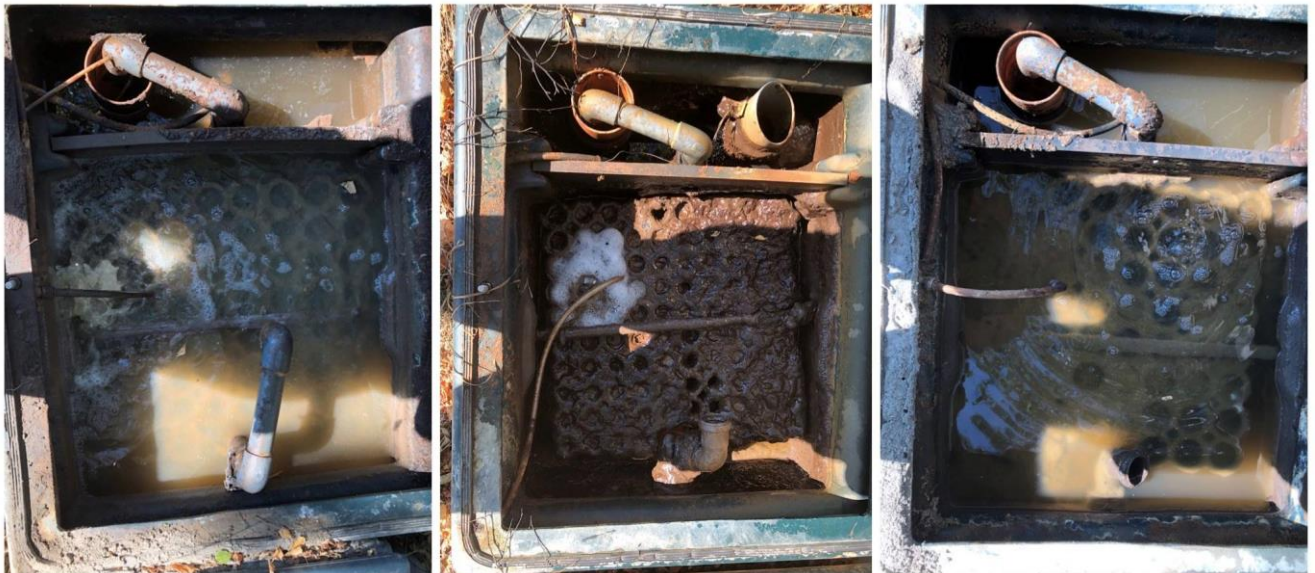
ID-21 (2018)

EcoBio. Anlegg har tydelige driftsproblemer som ikke er rettet opp. Biomedia er tett og hindrer lufting.

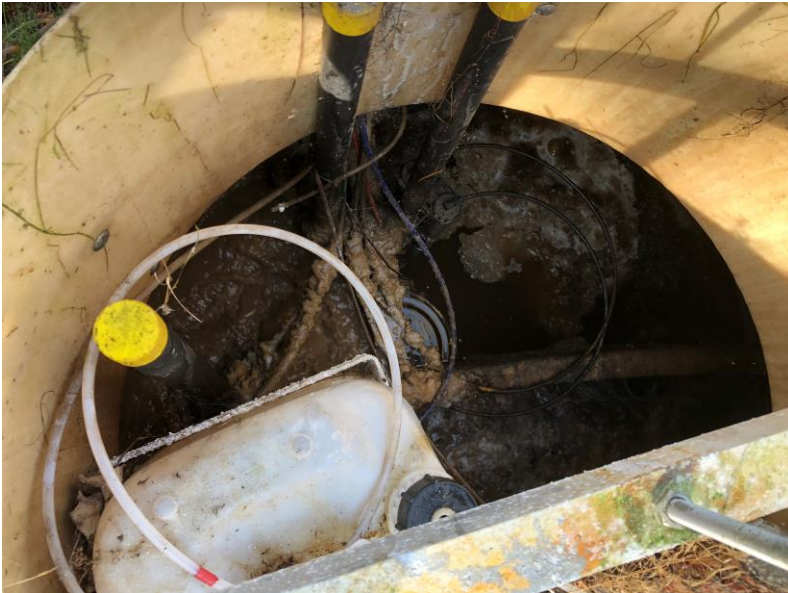
ID-91 (2018)

Biovac anlegg med høy vannstand. Fullstendig sammenblanding av alle kammer i anlegget.

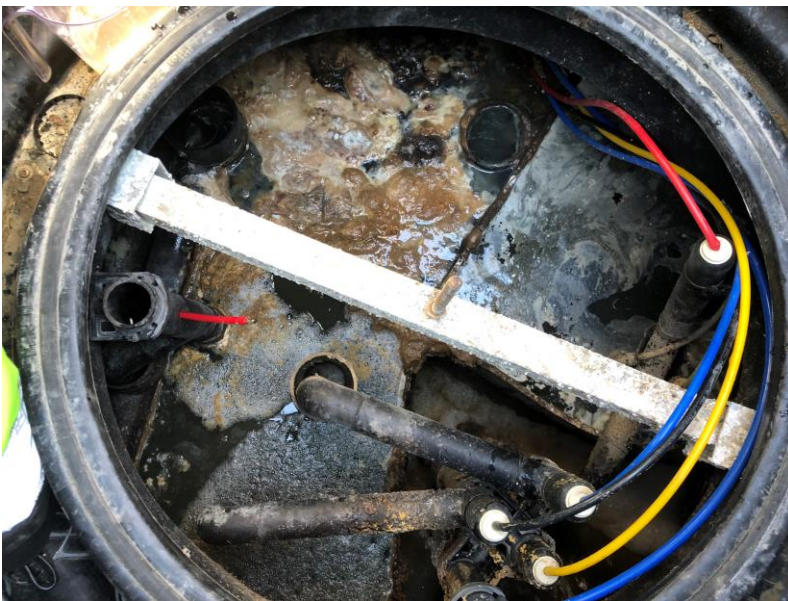
ID-134 (2018)

Biovac anlegg. Ekstrem stor deformasjon av delevegger. Høy vannstand og sammenblanding av alle kammer.

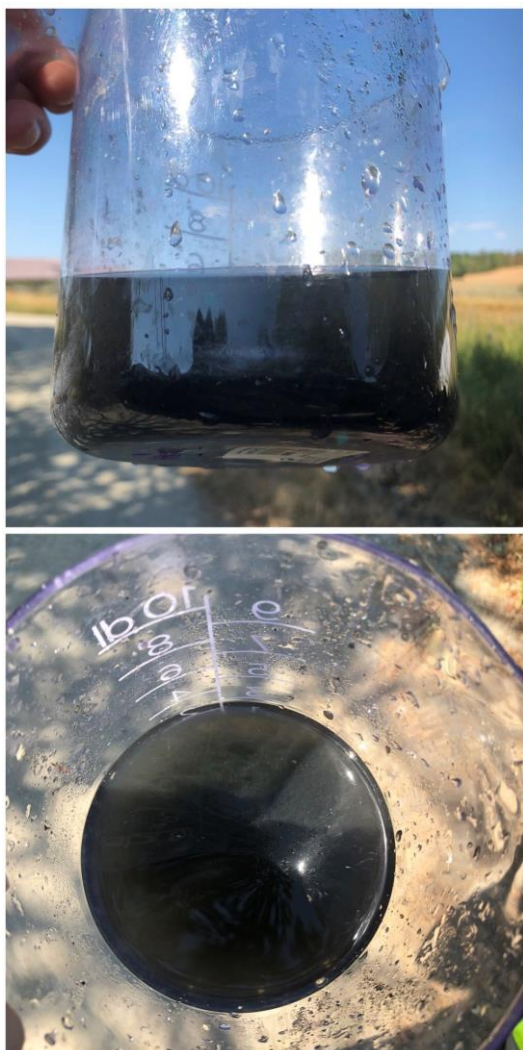
ID-150 (2018)

Odin anlegg. Utløpsvann med mørk/nærmest svart farge som sannsynligvis skyldes feil bruk av anlegget fra huseiers side.

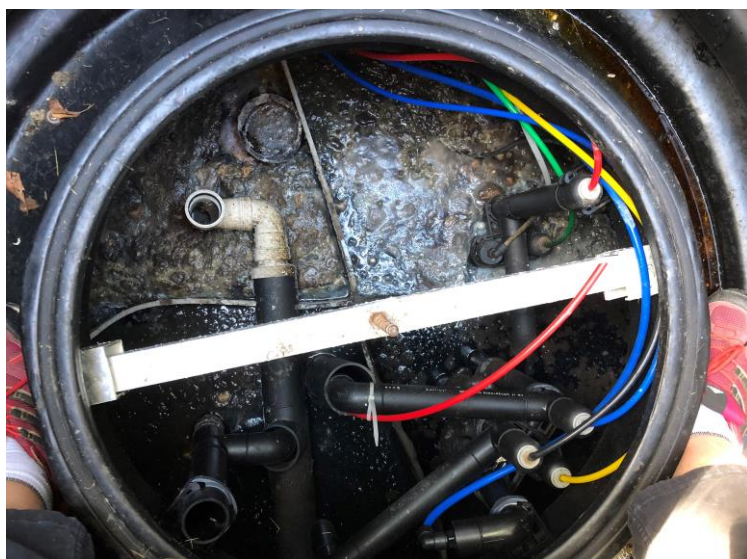
ID-153 (2018)

Biovac anlegg. Høy vannstand og sammenblanding av alle kammer. Problemet går igjen på alle FD5N-PEH anlegg.

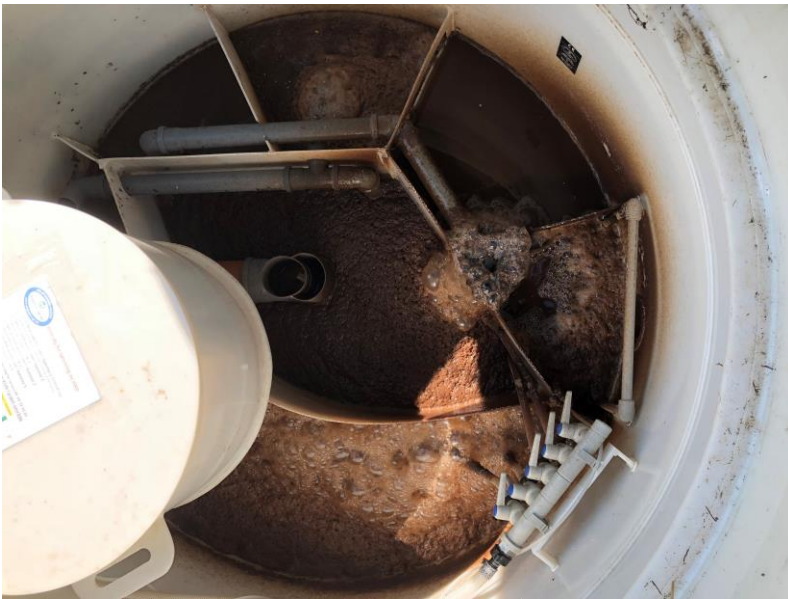
ID-202 (2018)

August anlegg. Anlegget må tømmes for slam.
