Statusrapport Lakselv svømmehall

Dato	Sted	Referent
23.01.2023	Lakselv barneskole/kulturdel	Roger Martinussen

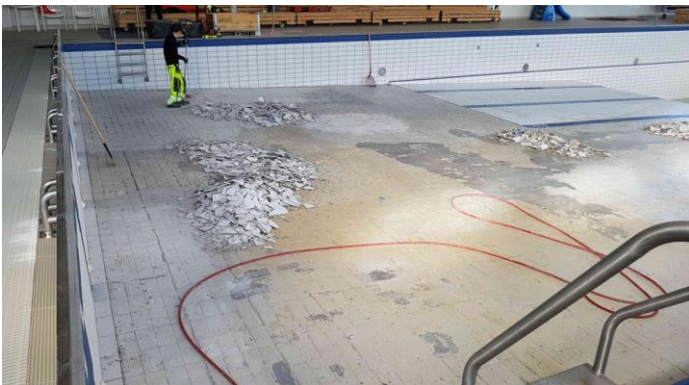
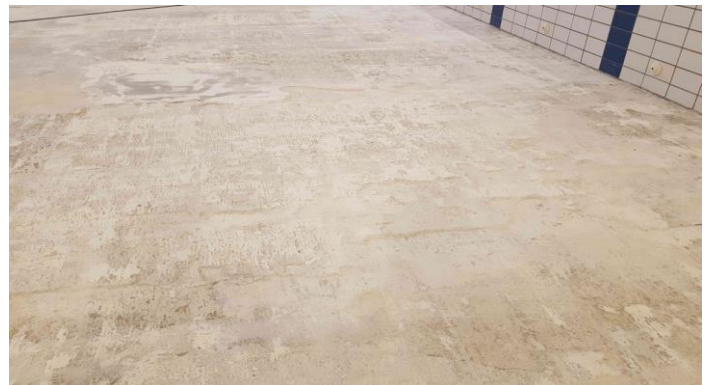
Etter gjennomgang av fdv dokumentasjon ble det avdekket at man ved rehabilitering i 2011/2012 hadde valgt å sløyfe leggingen av membran. Dette ble bekreftet under rivning av løse fliser på den grunne delen i bassengkroppen i 2020. Det ble også avdekket at ekspansjonsfugene som skal ha gjennomgående silikonfuge ikke var utført rett. Disse ekspansjonsfugene var fylt med fliselim og fugemasser og på toppen av disse var silikon lagt for at det skulle se ut som at de var gjennomgående silikonfuger. Membran samens med ekspansjonsfugene i silikon har til hensikt å opptre som glidesjikt for flisene på bassengkroppen når det blant annet oppstår temperatursvingninger. Det ble i 2020 valgt å legge epoksy som midlertidig løsning på bunnen i den grunne delen av bassenget etter at man hadde fjernet alle løse fliser i tillegg til dem som enda var fastlimt. Behandlingen av bunnen med epoksy ble kun sett på som en midlertidig løsning og man ville ikke kunne gi noen garantier for holdbarheten på denne løsningen.

Bilder fra utbedring 2020

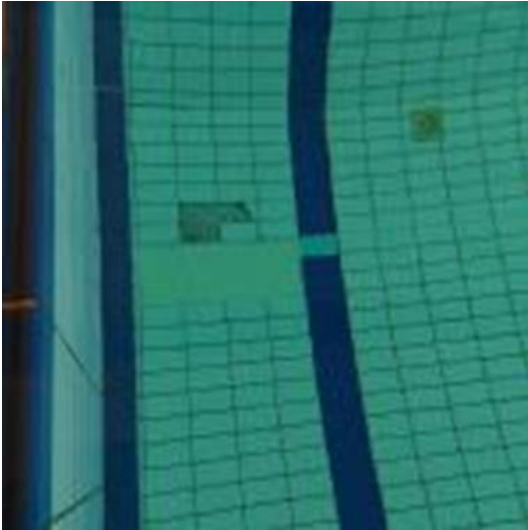
Høsten 2022 fikk Lakselv svømmehall på nytt påvist løse fliser. Dette er påvist i et område i den dypeste delen av bassenget. Dette område ble i 2020 kontrollert og man kunne ikke se noen områder hvor fliser var løsnet den gangen. Det ble iverksatt undersøkelser med eget fagpersonell og besluttet at man skulle fortsette driften av bassenget med hyppig overvåkning av område hvor fliser var begynt å løsne.

Fliser løsnet bassengbunn høsten 2022

For å kunne avdekke de faktiske forhold med en utfyllende vurdering av tilstand i bassenget må man iverksette tømming av bassenget. En fortsatt drift av bassenget på nåværende tidspunkt vil ikke være å anbefale uten at man får en nærmere kontroll og inspeksjon av bunnen. Det er også økt fare for teknisk havari med tanke på alle løse partikler fra fliser, lim og betong som dras inn i det tekniske anlegget. Omfanget av utbedringen og den økonomiske konsekvensen i forbindelse med skadene vil ikke la seg vurdere uten at man stenger ned bassenget og gjennomfører en grundig tilstandsanalyse.

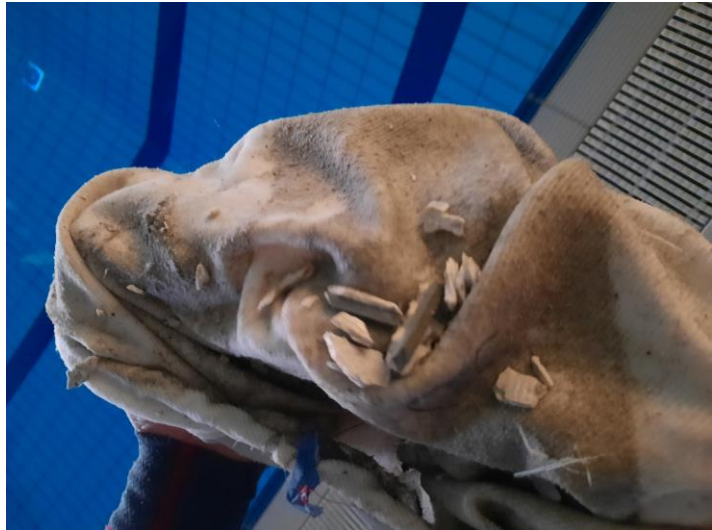
Situasjonen har nå endret seg og det er registrert store mengder med partikler som har løsnet fra bassengbunnen. Disse partiklene øker faren for havari på det tekniske anlegget og rensefilter. Det medfører også økt kjemikaliebruk pga økt forurensning i bassenget. Det er også en vesentlig fare for gjennomtrenging av bassengvann ned i betongdekket. Betongkvaliteten er ikke kjent, det antas derfor en standard C35 fra 1970-tallet, med typisk 350 kg sement/m³ betong. Betong beskytter normalt armeringen mot korrosjon. Bassengvannet inneholder klorider og dersom konsentrasjonen blir for høy i betongen kan dette forårsake korrosjon på armeringen og svekkelse i bæreevne.

Fliserester, fuger, betong- partikler fra basseng 23.01.2023
