Oppdragsgiver: **Rælingen kommune**

Oppdragsnr.: **5193495** Dokumentnr.: **NOT01**

## ► Innledende geoteknisk vurdering - Holt skole

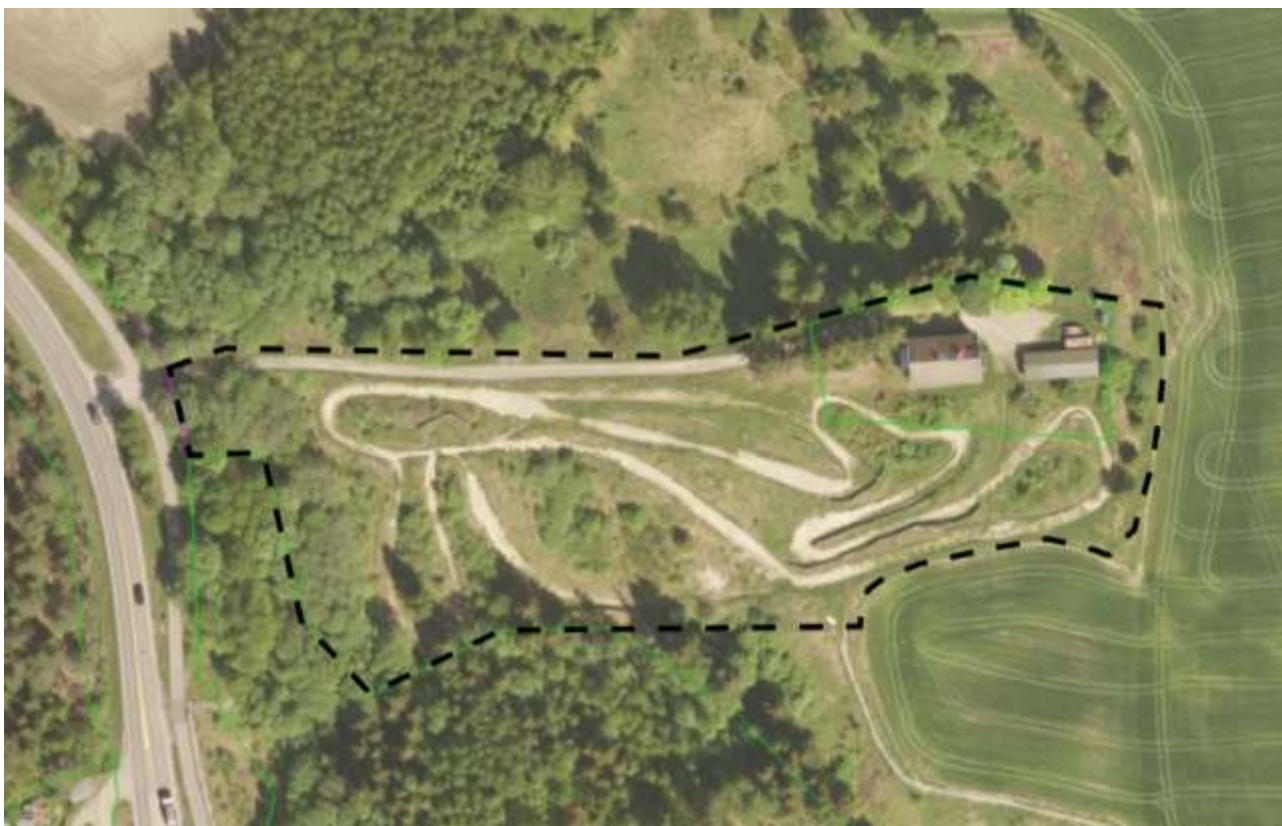
Figur 1 Flyfoto med planavgrensning vist med stiplet sort linje.

Norconsult AS har i forbindelse med utarbeidelse av reguleringsplan for Holt skole, gnr./bnr. 97/22 og deler av 97/1, fått i oppdrag av Rælingen kommune å foreta en innledende geoteknisk vurdering av planområdet, se Figur 1.

Innenfor det grønne området på Figur 1, som har eiendomsgrense gnr.97 bnr.22, skal det reguleres til boligbebyggelse og hensynssone for bevaring av kulturmiljø. Skolebygningen skal bevares og det reguleres ikke for høyere utnyttelse enn det er i dagens situasjon. Det tilrettelegges for at uthuset som ligger øst for skolebygningen skal kunne rives, for eventuelt å etablere nytt uthus eller garasje innenfor samme fotavtrykk og lastpåvirkning. Det resterende arealet på planområdet skal reguleres til landbruksformål.

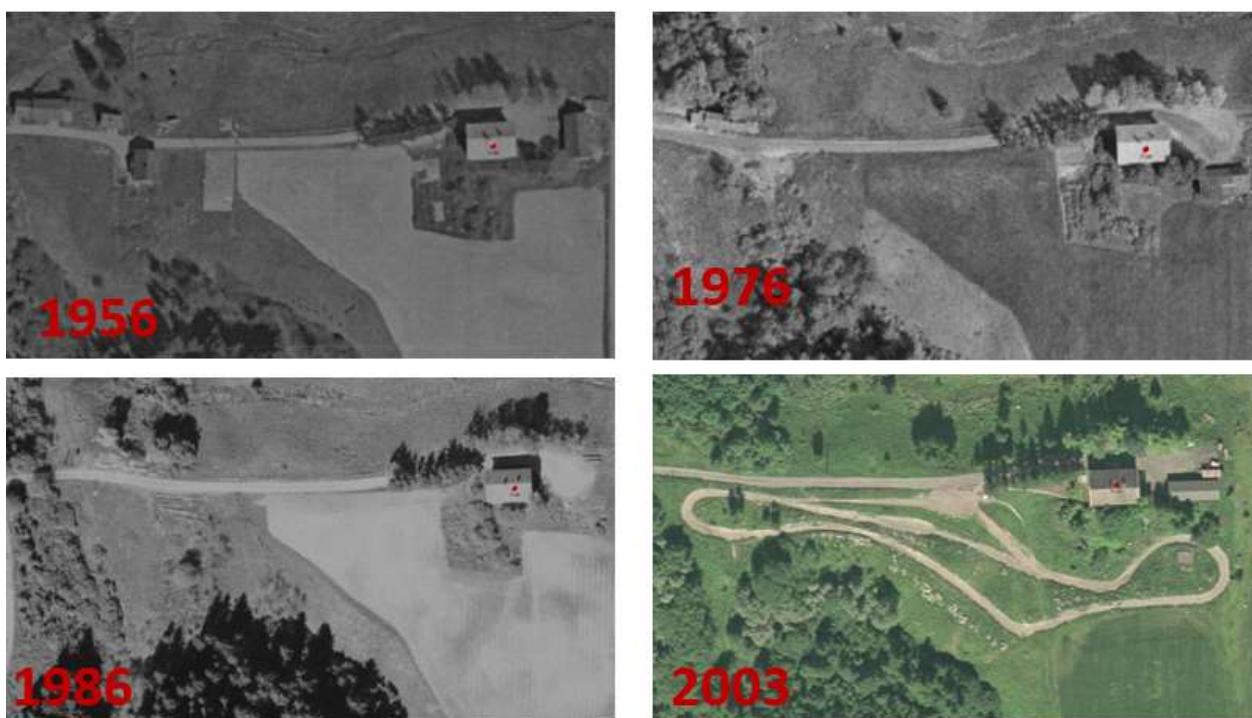
Holt skole ligger langs Nedre Rælingsvei like sør for Fjerdingsby i Rælingen kommune. Ved å se på historiske flyfoto kan planområdets utvikling studeres, se Figur 2. Kartutsnittene viser at selve skolebygget, markert med rød knappenål, og adkomstveien har eksistert fra før 1956. Bygningene som vises i vest er revet, mens uthuset øst for skolebygget har endret plassering. Flyfotoet fra 2003 viser dagens situasjon over planområdet.

Figur 2 Historiske kart over planområdet. Holt skole er markert med rød knappenål /1/.

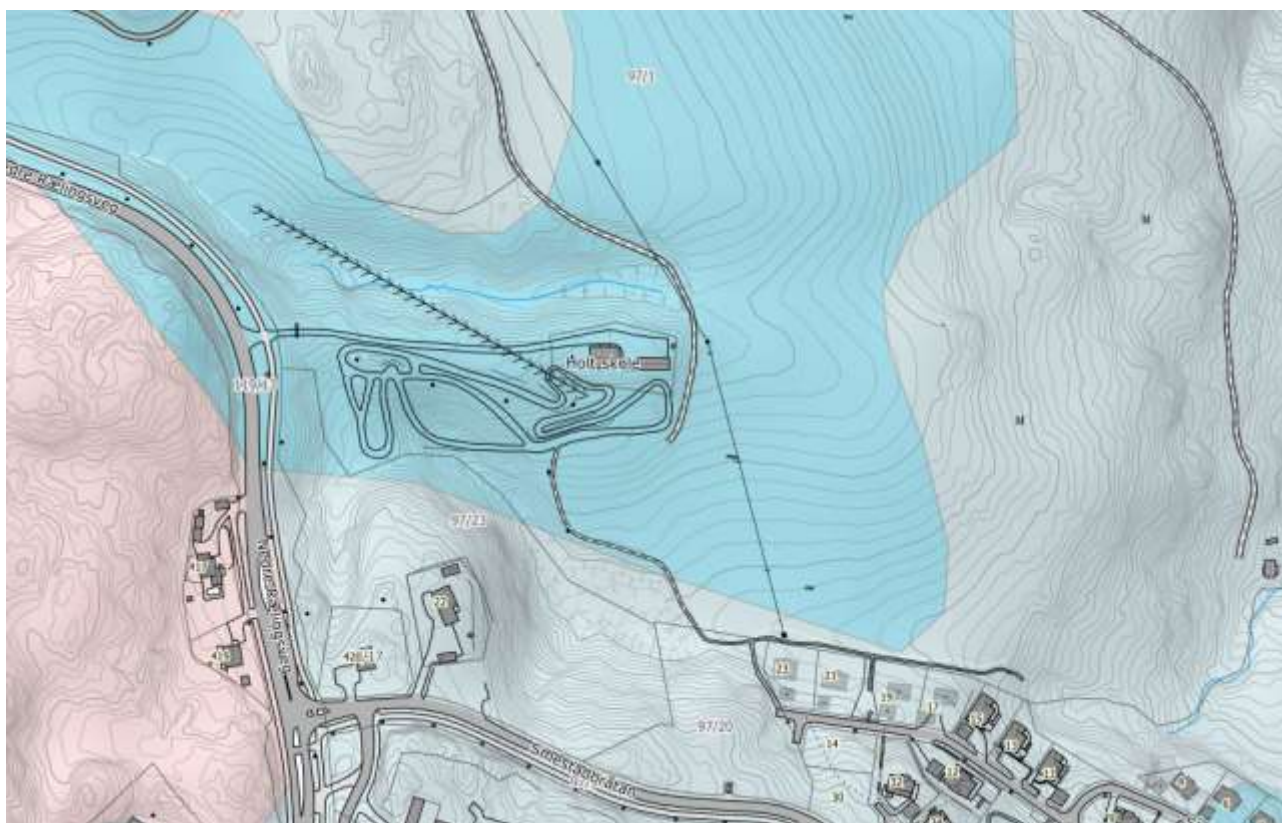
Figur 3 viser løsmassekartet til NGU over planområdet. Holt skole ligger på et område med tykke marine avsetninger (blå). De marine avsetningene er finkornede og kan ha mektighet fra 0,5 m til flere ti-talls meter. Rett nord for skolen observeres også ravine -og strømgropformasjoner. En strømgrop er en erosjonsgrop som dannes på elvesletter i flomperioder /2/.

Figur 3 Utklipp fra NGU sitt løsmassekart /2/.

Slik Norconsult ser det er den største usikkerheten knyttet til forekomsten av bløte masser/kvikkleire. Med tanke på at planområdet ligger på tykke marine havavsetninger og under marin grense, kan det ikke utelukkes at bløte masser eller kvikkleire eksisterer på planområdet.
