# RAPPORT

## Grunnundersøkelser på Ambulansstasjonstomta gnr 29 bnr 20, Vollan, Balsfjord kommune

Oppdrag: Vurdering av områdestabilitet

| Dato: | 02.06.2022. Rev. .... |

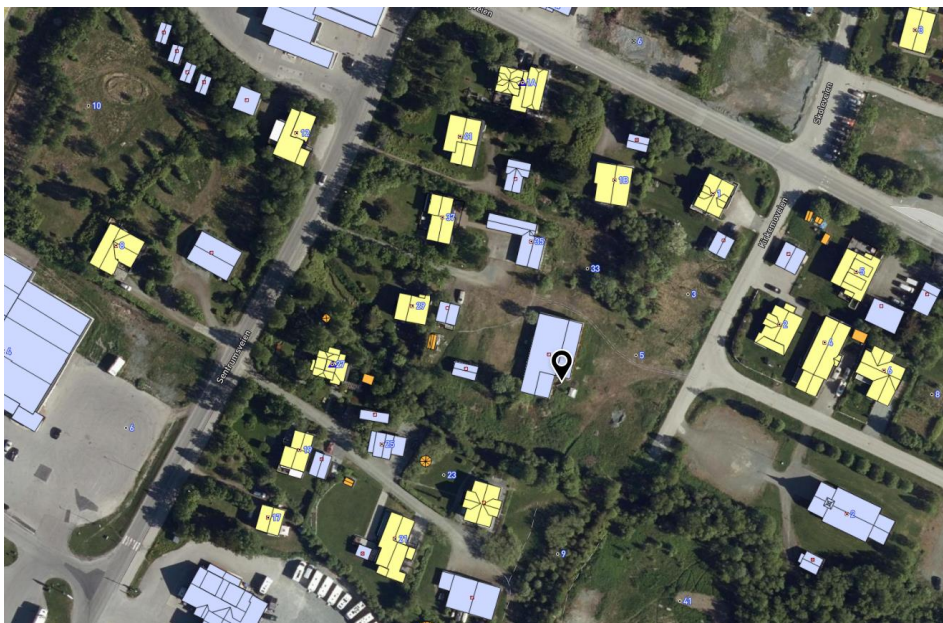
Figur 3. Bildet viser topografi i området, i større målestokk. Kilde: kommunekart.no.

Tiltaket er planlagt plassert i sentrum av Vollan, i etablert bebyggelse. Se figur 1, 2, 3 og 4. Det er en vedtatt reguleringsplan for området. Det er gjennomført og vedtatt en reguleringsendring i samsvar med planlagt tiltak. Det står en gammel fjøs på tomta, denne skal rives.

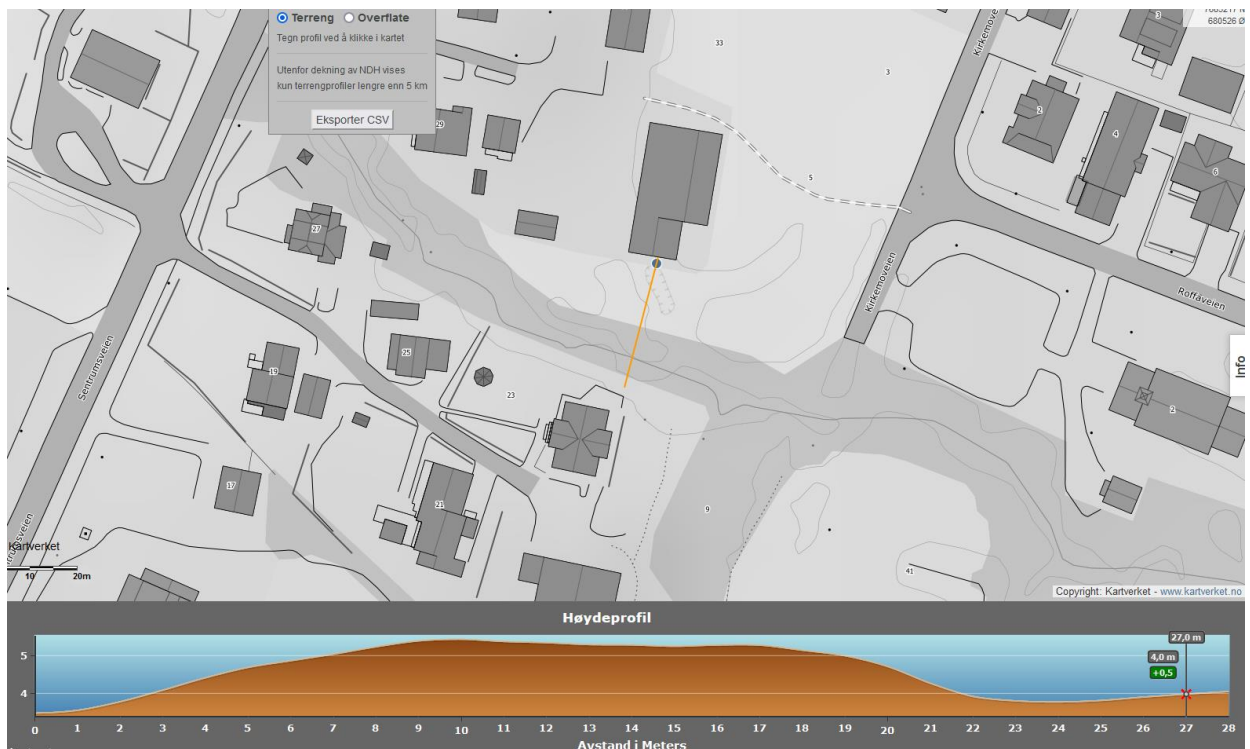
Figur 6 viser Terrengprofil for området ned mot bekken. Kilde: hoydedata.no

Figur 6 viser terrengprofil mellom bekken og tiltaket. Tiltaket ligger på kote 4,5, og bekken på kote 3. Avstanden er 20 meter. Dette gir en gjennomsnittlig terrenghelning på 1:13. Mellom tiltaket og bekken er en naturlig voll.
