# Forundersøkelse med B-metodikk ved Hjartøy Ø (13931), 2023.

Cermaq Norway AS

Akvaplan-niva AS Report: 2024 65371.03

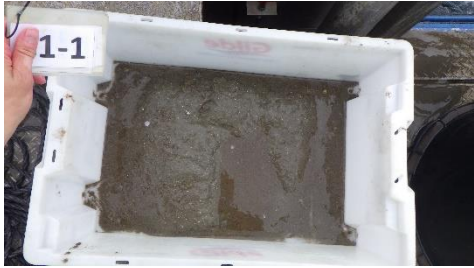
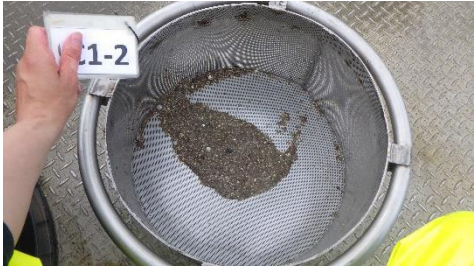
| Stasjon | Bilde før sikting | Bilde etter sikting |
|---|---|---|
| 1 | | |

I prøvematerialet på stasjon 1, 2 og 6 var det noe avvikende lukt, på stasjon 2 ble det observert fôr og på stasjon 6 ble det observert hvitt bakteriebelegg. På de øvrige stasjonene ble det ikke registrert avvikende lukt, bakteriebelegg eller fôr. Det ble ikke registrert gassbobler eller fekalier på noen av stasjonene.
