TILSTANDSRAPPORT FOR NORDFOLD SKOLE

Oppdragsnr.: 5186704 Dokumentnr.: 01 Versjon: D02
2018-11-02

Oppdragsgiver: Steigen kommune
Oppdragsgivers kontaktperson: Kari Lynum
Rådgiver: Norconsult AS, Konrad Klausens vei 8, NO-8003 Bodø

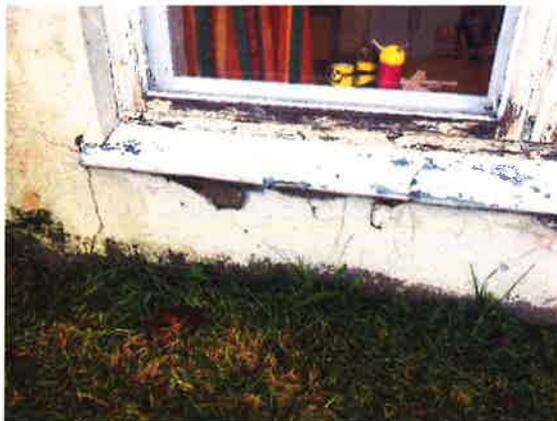
Dårlig vedlikeholdt: mose og gress vokser på takflaten og i takrenner, vinduskarmer trenger maling

Figur 2.1.1-4 – Dårlig vedlikehold

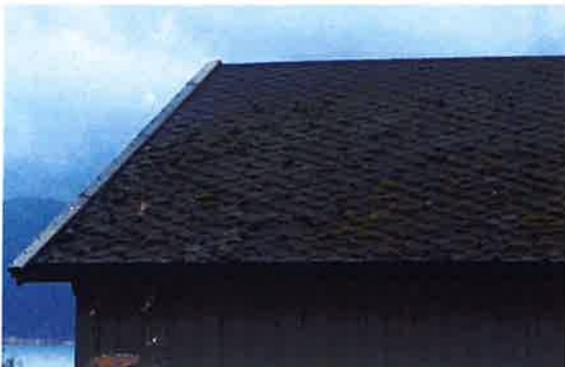
Figur 2.1.1-5 – Mose på takflate

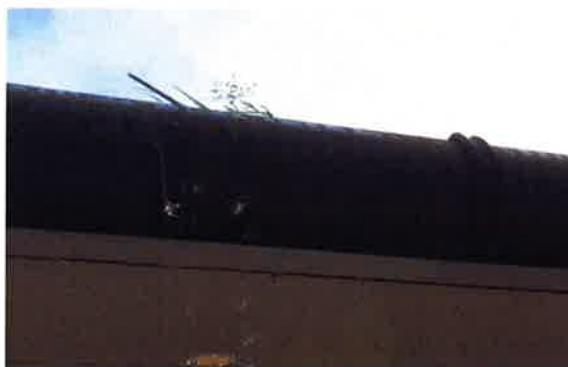
Figur 2.1.1-6 – I takrenne vokser gress

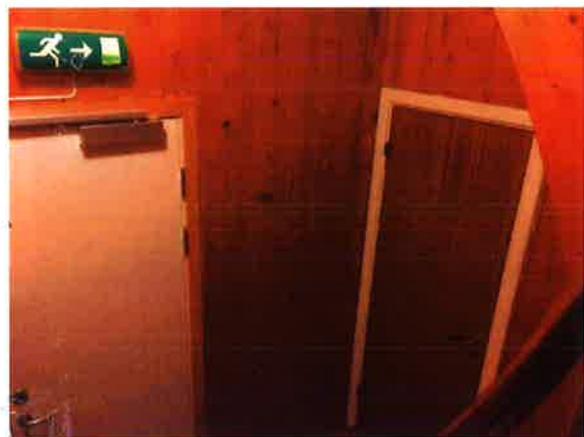
- Innbygget lagerrom er uten brannklasse i korridor i underetasje
- Bygningen tilfredsstillende ikke krav til brannsikkerhet:
 - lagerdør til rømningstrapp er uten brannklasse i 1. etasje

Figur 2.1.1-19 – Rømningstrapp: lagerromdør uten Spesifikasjon med gjennomgang til klasserom

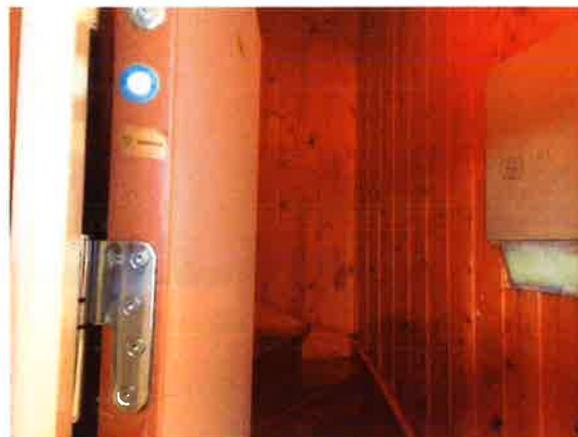
- for smal dør til rømningstrapp på vestsiden
 - noen bygningsdeler er uten brannklasse
 - vegger i korridor 1. og 2. etasje og i begge trapperom har trekledning (det finnes ingen dokumentasjon om evt. brannmaling)

Figur 2.1.1-20 – Klasseromdør til rømningstrapp: 71 cm bredd / Trapperom med trekledning

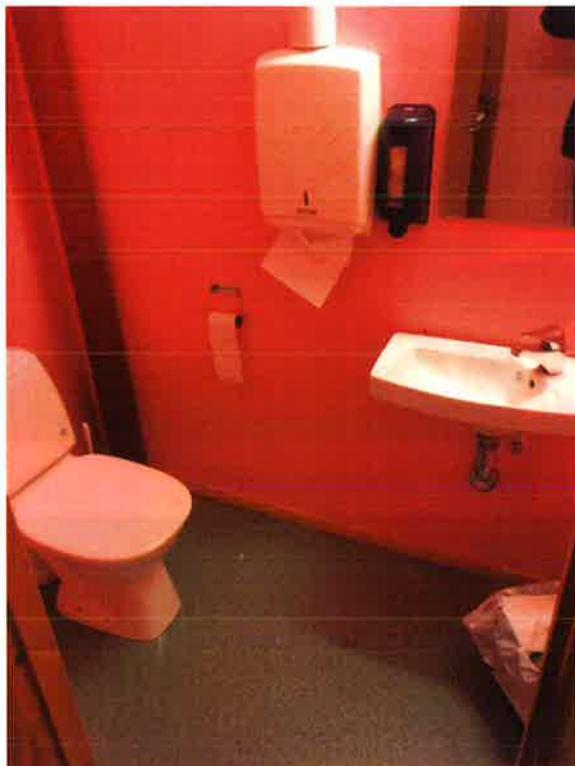
Figur 2.1.1-28 – Toalett 1. etasje

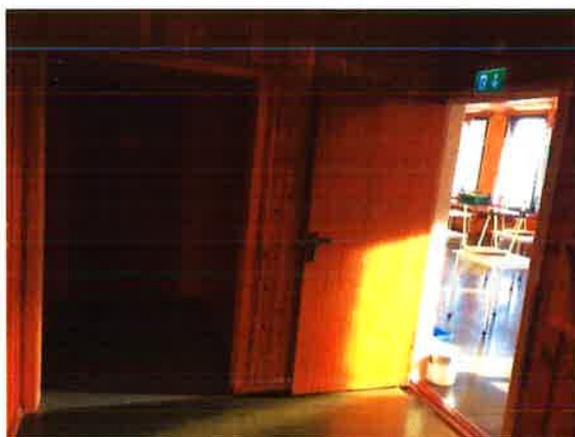
13	Korridor 1. etasje	Korridor med trekledning i 1. etasje	Figur 2.1.1-27 og Figur 2.1.1-30
14	Toalett 1. etasje	Toalett 1. etasje	Figur 2.1.1-28 og Figur 2.1.1-29
15	Klasserom 2. etasje	Klasserom 2. etasje	Figur 2.1.1-31
16	Vindu 2. etasje	Vinduer 2. etasje / Tidligere fuktskade	Figur 2.1.1-32 til Figur 2.1.1-34
17	Toalett 2. etasje	Toalett 2. etasje	Figur 2.1.1-35 og Figur 2.1.1-42
18	Dør til loft	Dør og luke til loft	Figur 2.1.1-36 og Figur 2.1.1-37
19	Pipe	Fyringspipe	Figur 2.1.1-38
20	Loft	Ventilasjonsrør	Figur 2.1.1-39
21	Korridor 2. etasje	Korridor 2. etasje med trekledning	Figur 2.1.1-40
22	Kjøkken	Tekjøkken lærerrom 2. etasje	Figur 2.1.1-41
23	Lærerrom	«Lærerarbeidsplass» i 2. etasje	Figur 2.1.1-43
24	Rømningstrapp 2. etasje	Rømningstrapp med trekledning	Figur 2.1.1-44

Figur 2.1.1-30 – Korridor 1. etasje

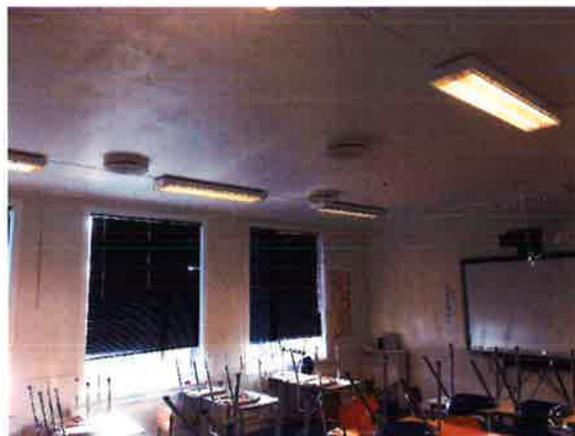
- ventilasjon kun i 2. etasje

Figur 2.1.1-31 – Klasserom 2. etasje med ventilasjon

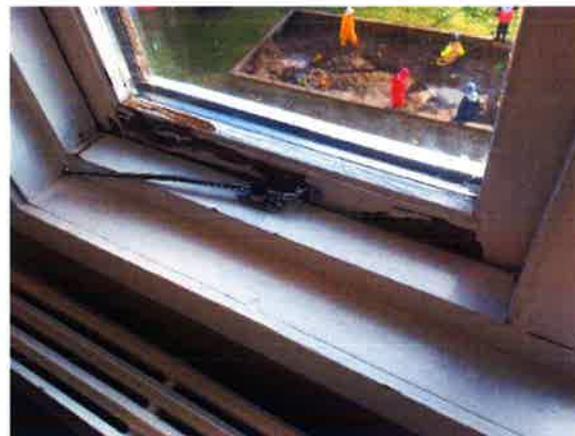
De koblet vinduene i underetasje er i veldig dårlig tilstand, fuktighet kan trenge inn og det kan gi soppdannelse eller andre hygieniske problemer.
Vinduene i 1. og 2. etasje fra 1993 er dårlig vedlikeholdt og er ikke helt tette.

Figur 2.1.1-32 – Vindu 2. etasje

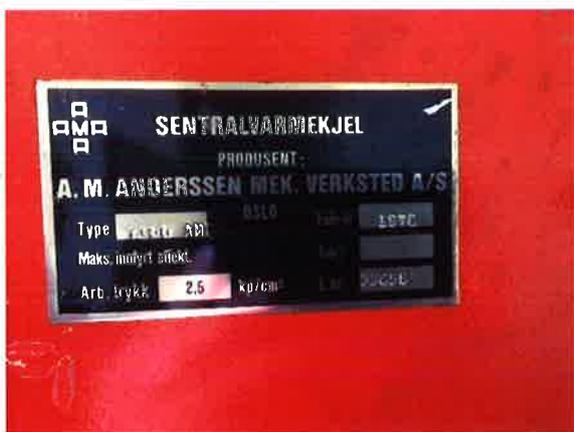
- Underetasjen består av dårlig isolerte betong- eller murte vegger
 - Øvrige yttervegger og tak er ikke isolert i hht dagens krav
 - 42 år gammel oljefyring fra 1976

Figur 2.1.2.2- 3 Tekniske dataer

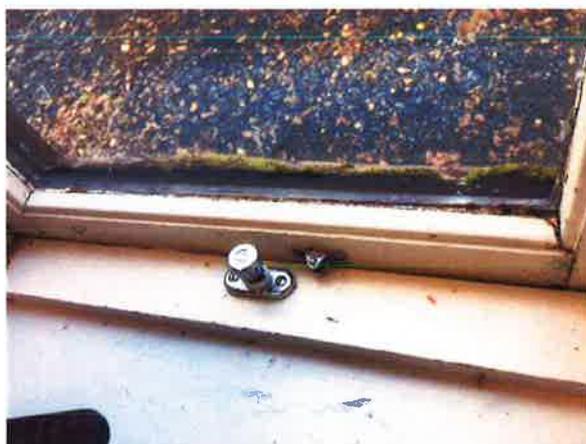
Figur 2.2.1-5 – Vindu i sløyd

Vinduene er i veldig dårlig tilstand. Fuktig kan trenge inn og gi soppdannelse eller andre hygieniske problemer.

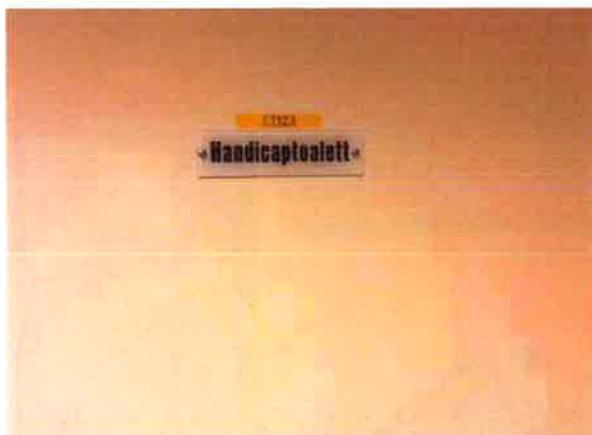
Figur 2.3.1-7 – Mangler taktile merke
