NOTAT

Oppdrag **Dammensvika -1350024452**
Kunde **ARCASA**
Notat nr. **1350024452 G-not-002 rev 1**
Dato: **06.08.2018**
Til **ARCASA arkitekter**

DAMMENSVIKA – INGENIØRGEOLOGISKE VURDERINGER FASE 1

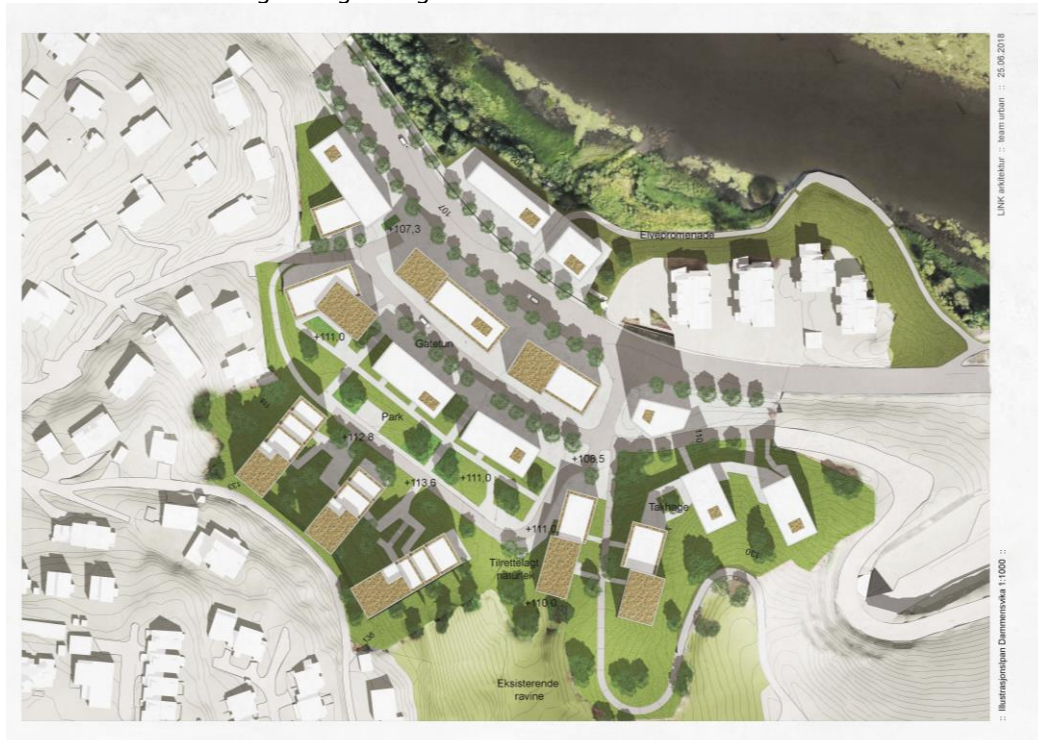
Figur 1: Illustrasjon av områderegulering Dammensvika. (ARCASA)

Følgende notat inneholder innledende ingeniørgeologiske vurderinger for reguleringen. Figur 1 viser en illustrasjon av utbyggingen utarbeidet av ARCASA.

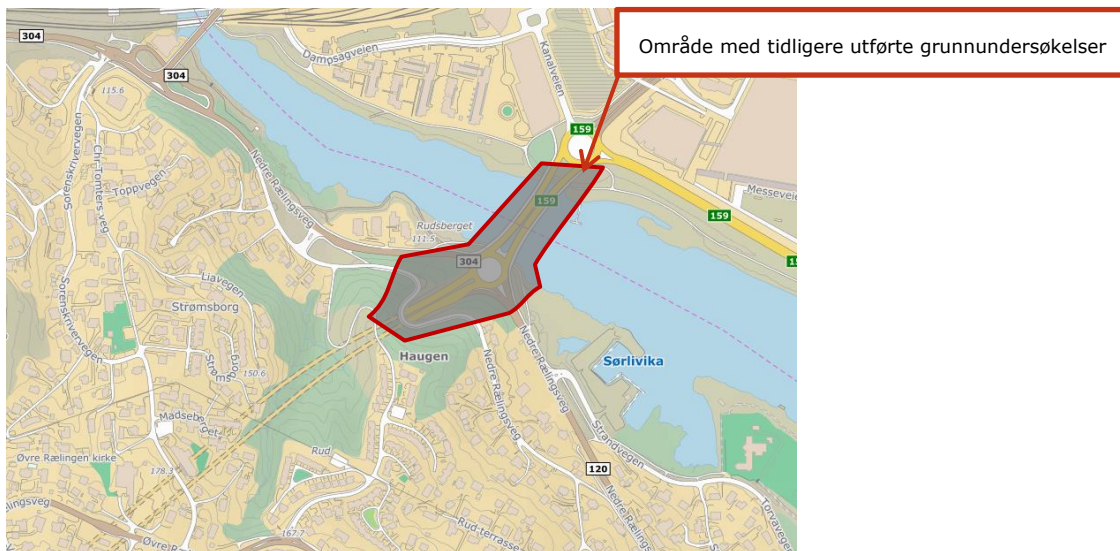
Figur 2: Områder hvor det tidligere er gjennomført grunnundersøkelser.

Det er utført flere grunnundersøkelser i nærheten av og i østlig del av reguleringsområdet, figur 2. I 1995 ble det gjennomført grunnundersøkelser for Rælingstunnelen og bro over Nittedalselva [1-5].

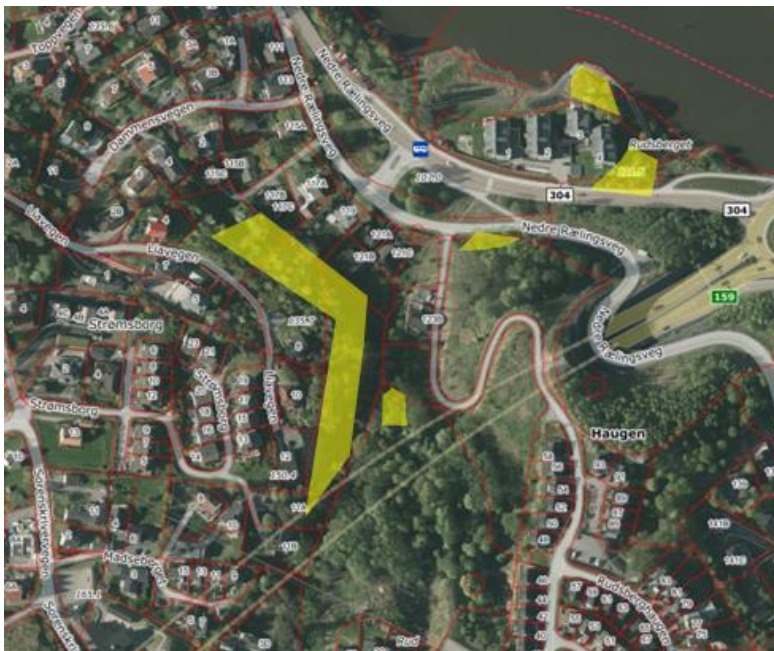
Figur 3: Områder med tynt løsmassedekke eller bart berg.

Befaring av området ble utført 28.11.2017 av geoteknikker Synnøve Wiger Austefjord. Det ble registrert flere bergblotninger på tomten og steder på planområdet ligger det rotvelt. Rotvelt kan være en indikasjon på at løsmassedekket er tynt. Se figur 3 for markerte områder med tynt dekke og bart berg. Løsmassemektighet undersøkes med gjennomgang av grunnlagsdokumentasjon og supplerende grunnboringer.

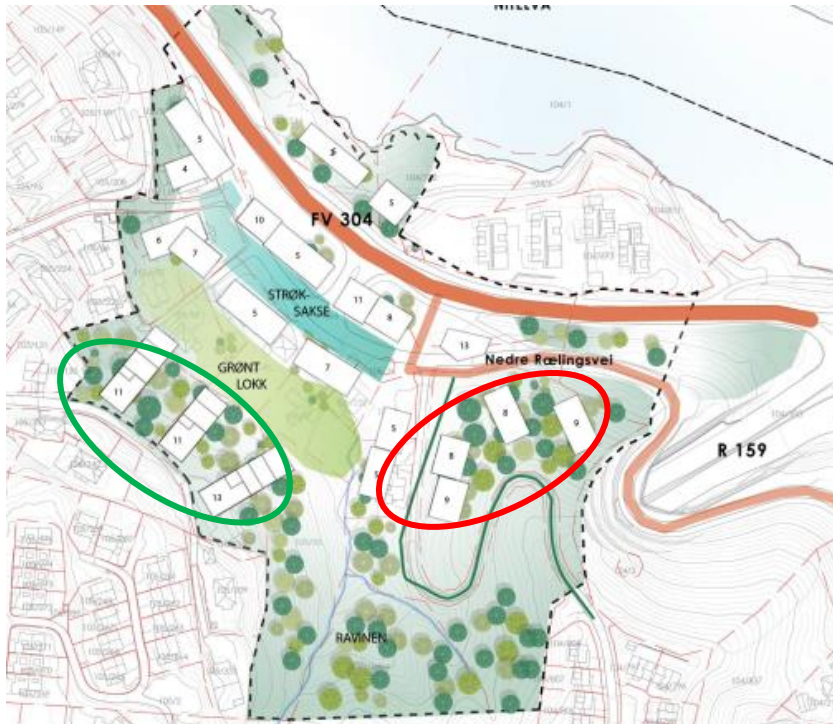
Figur 6: Planlagte nye bygg. Rødt omriss, nære Rælingstunnelen og grønt omriss, høye bergskjæringer. (ARCASA)

Figur 6 viser utbyggingsområdet. Rødt omriss viser bygg som ligger nære Rælingstunnelen og innenfor hensynssonen til tunnelen. Grønt omriss viser bygg som får en høy bergskjæring i bakkant.

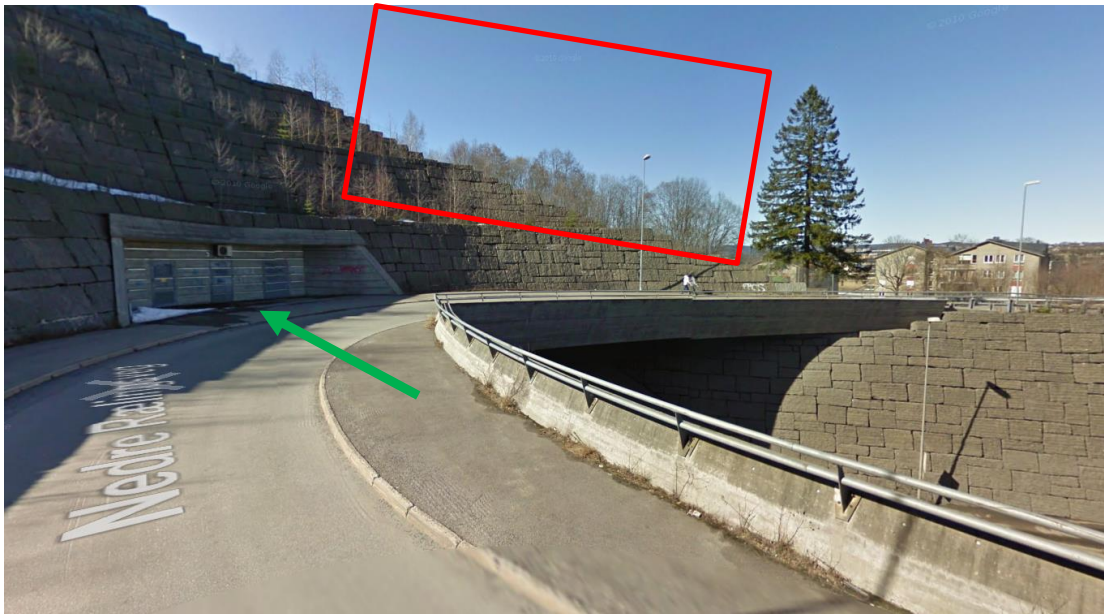
Figur 9: Mulig teknisk bygg over tunnelen, grønn pil. Rødt område, nye bygg.

På Google Streetview kan det se ut til at det ligger et teknisk bygg over tunnelen. Dette kan antas å være fundamentert på berg og at det er fylt løsmasser rundt. Installasjoner i det mulige tekniske bygget kan gi ytterligere strenge krav til maksimalt tillatte rystelser.
