# Kløvnes molo

EMNE  
Miljøgeologiske undersøkelser av  
sjøbunnsediment

DATO / REVISJON: 11. august 2023 / 00  
DOKUMENTKODE: 10251490-RIGm-RAP-001

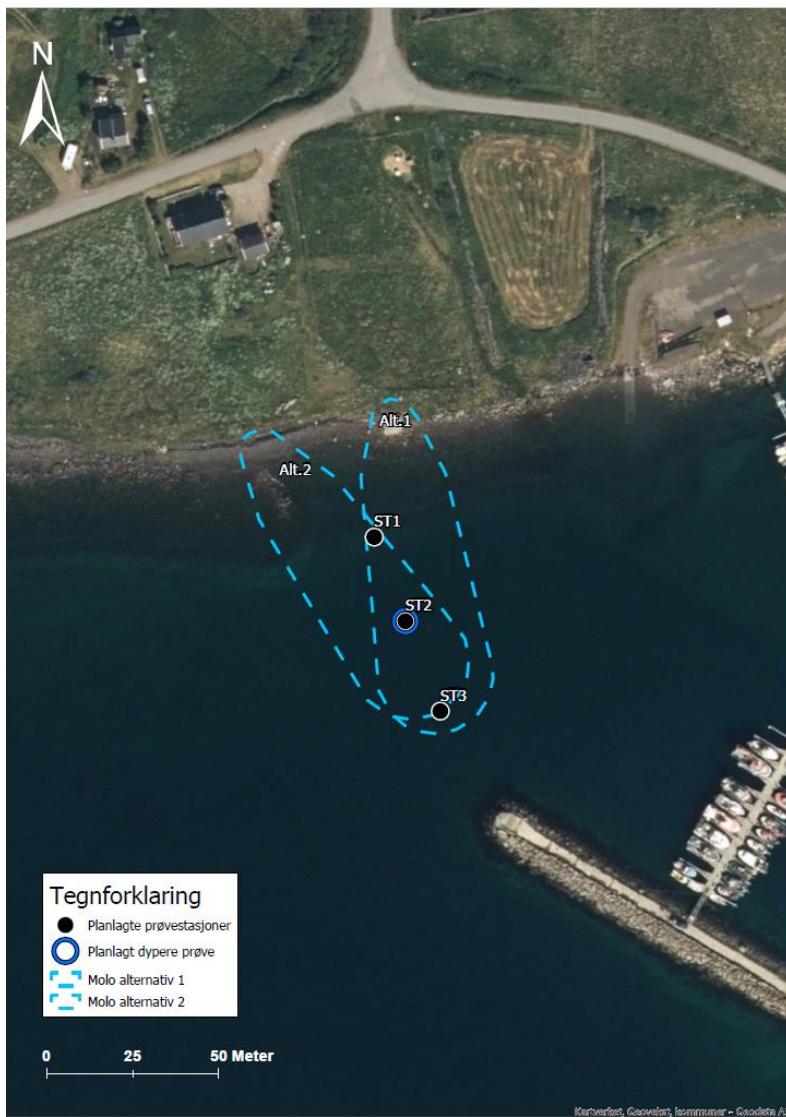
Figur 3-1: Omtrentlig markering av undersøkelsesområdet med planlagte prøvestasjoner.

Det planlagte tiltaket omfatter etablering molo i sjø. Det er to alternativer for planlagt molo. Fotavtrykk til ny planlagt molo har et areal på ca. 2 500 m<sup>2</sup>.

Planlagte alternativer for molo med planlagte prøvestasjoner er vist i Figur 3-1.

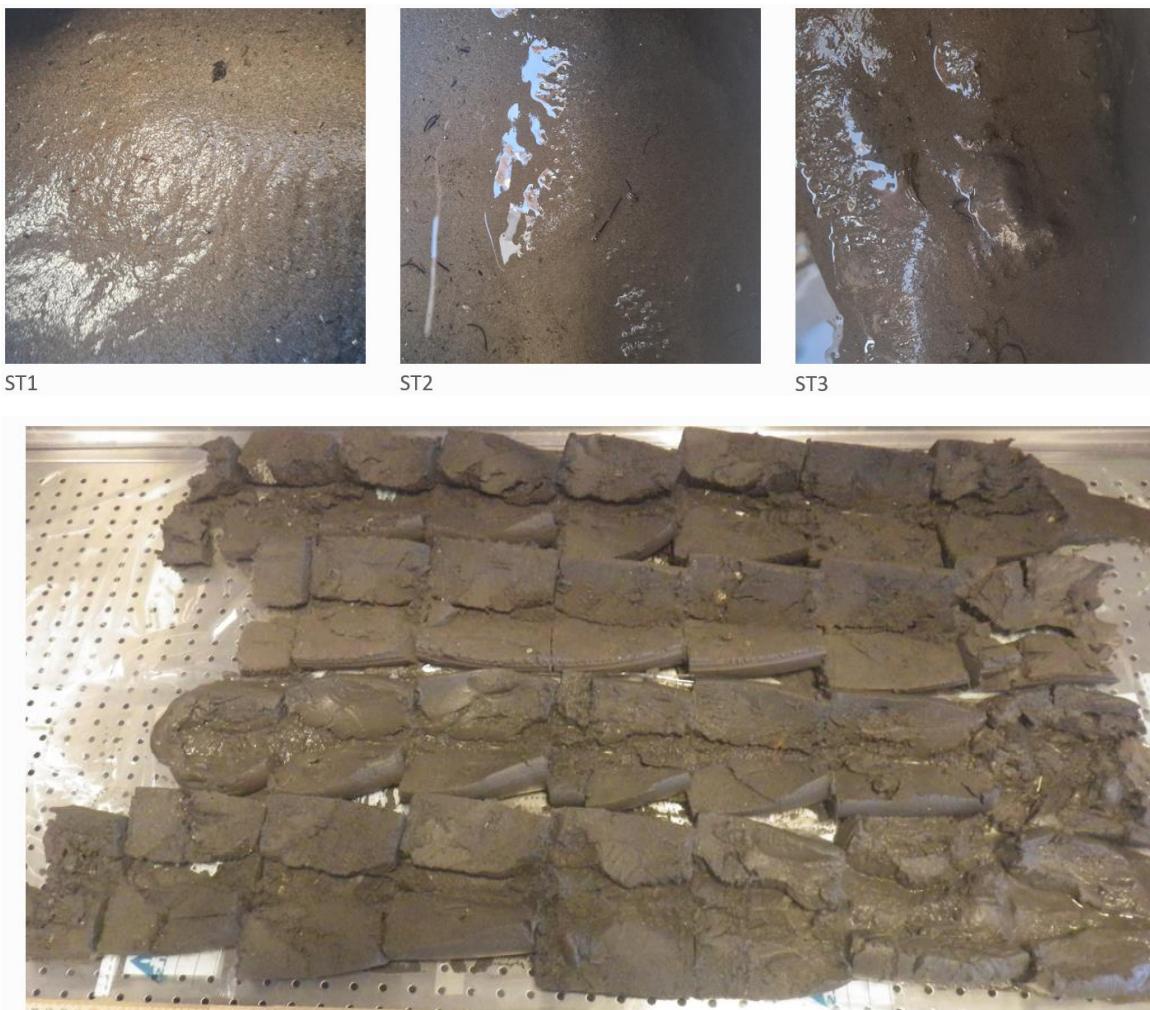
Figur 5-1: Representativ prøvemateriale fra grabbprøver ST1-ST3 øverst samt dypere prøve ST2 nederst.

Prøve-ID	X (øst) UTM-sone 35	Y (nord) UTM-sone 35	Kote (NN2000)	Sedimentdyp (cm)	Sedimentbeskrivelse
ST1	571151	7783147	-2,3	0-10	Brun sand. Noen stein. En makk.
ST2	571160	7783122	-5,8	0-10	Brun sand. Noen skjell.
				20-98	Bløt brun sand med noen stein mellom 20-40 cm dybde. Brun sand mellom 40-98 cm dybde.
ST3	571171	7783096	-4,5	0-10	Brun siltig sand. Noen skjell

Foto av prøvemateriale er vist i Figur 5-1.

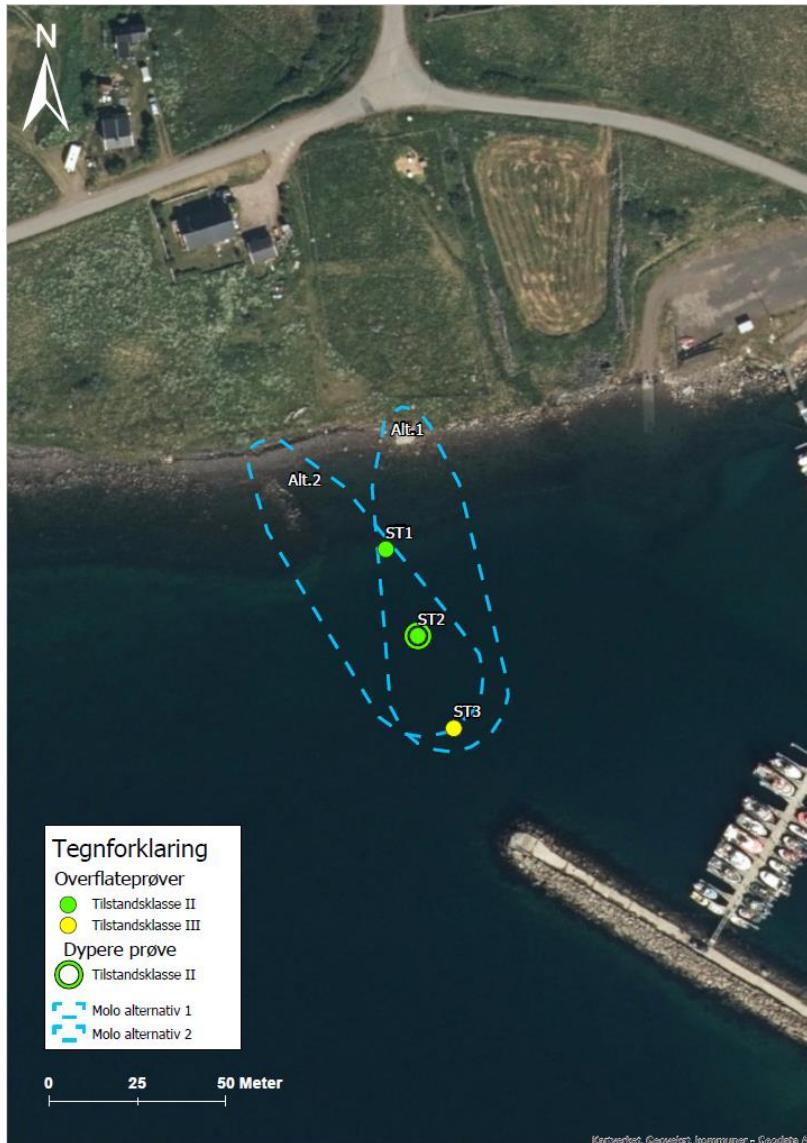
Figur 5-2: Undersøkt område. Prøvestasjoner for overflatesediment (0-10 cm) og dypere prøve (40-50 cm) er markert med fargesymbol for høyeste påviste tilstandsklasse.

Figur 5-2 viser prøvestasjonene markert med høyeste påviste tilstandsklasse og med farge i henhold til tilstandsklassene for marine sedimenter.

Det ble påvist innhold av TBT tilsvarende tilstandsklasse III (moderat miljøtilstand) i ST3. Det ble ikke påvist innhold av miljøgifter over tilstandsklasse II (god miljøtilstand) i overflateprøver ST1 og ST2 og dypere prøven (40-50 cm) fra ST2.

Overflatesediment i området for ST3 klassifiseres som forurensset. Overflate sediment i ST1 og ST2 samt dypere sediment klassifiseres som ikke forurensset.

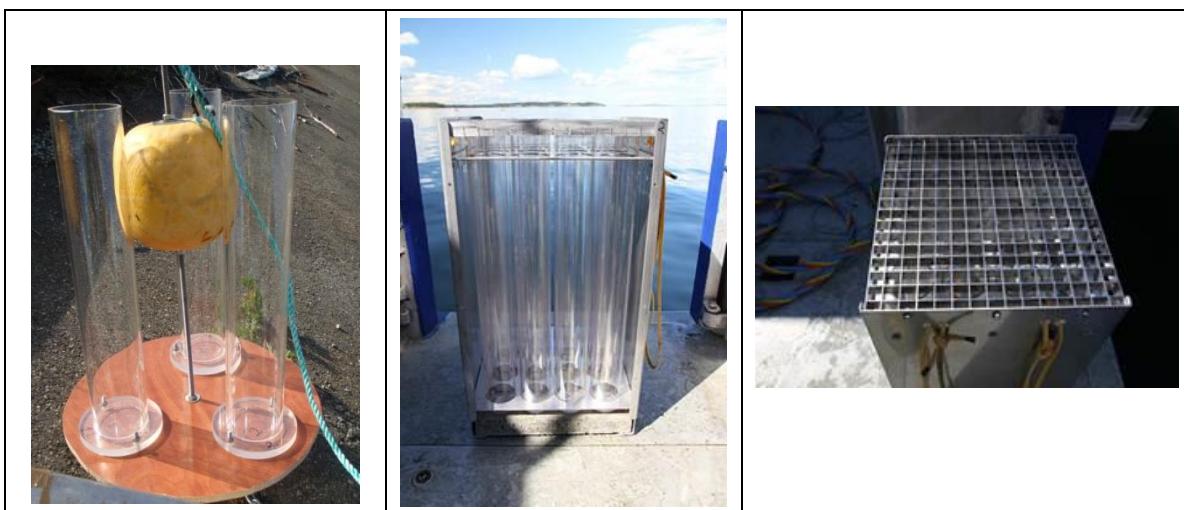
**Figur 2-1:** Eksempel på utforming av sedimentfeller. Bildet til venstre viser standard sedimentfelle som plasseres på bunnen eller i vannsøyla. Bildet i midten viser større sedimentfeller for plassering på bunn og detalj som viser åpning med strømdemper er vist i bildet til høyre.

Sedimentfeller benyttes til innsamling av partikler som sedimenterer ut fra vannmassene (Figur 2-1). Disse kan plasseres på bunnen eller i definerte nivå i vannsøylen. Ved uttak av sedimentert materiale fra fellene blir fritt vann over prøven (sedimentene) forsiktig dekantert ut før prøven blir overført til rengjorte og forbehandlete beholdere i tråd med planlagt analyseprogram og instruksjoner fra analyselaboratoriet. Eventuelt benyttes destillert vann eller sjøvann fra lokaliteten for å skylle ut alt prøvematerialet.

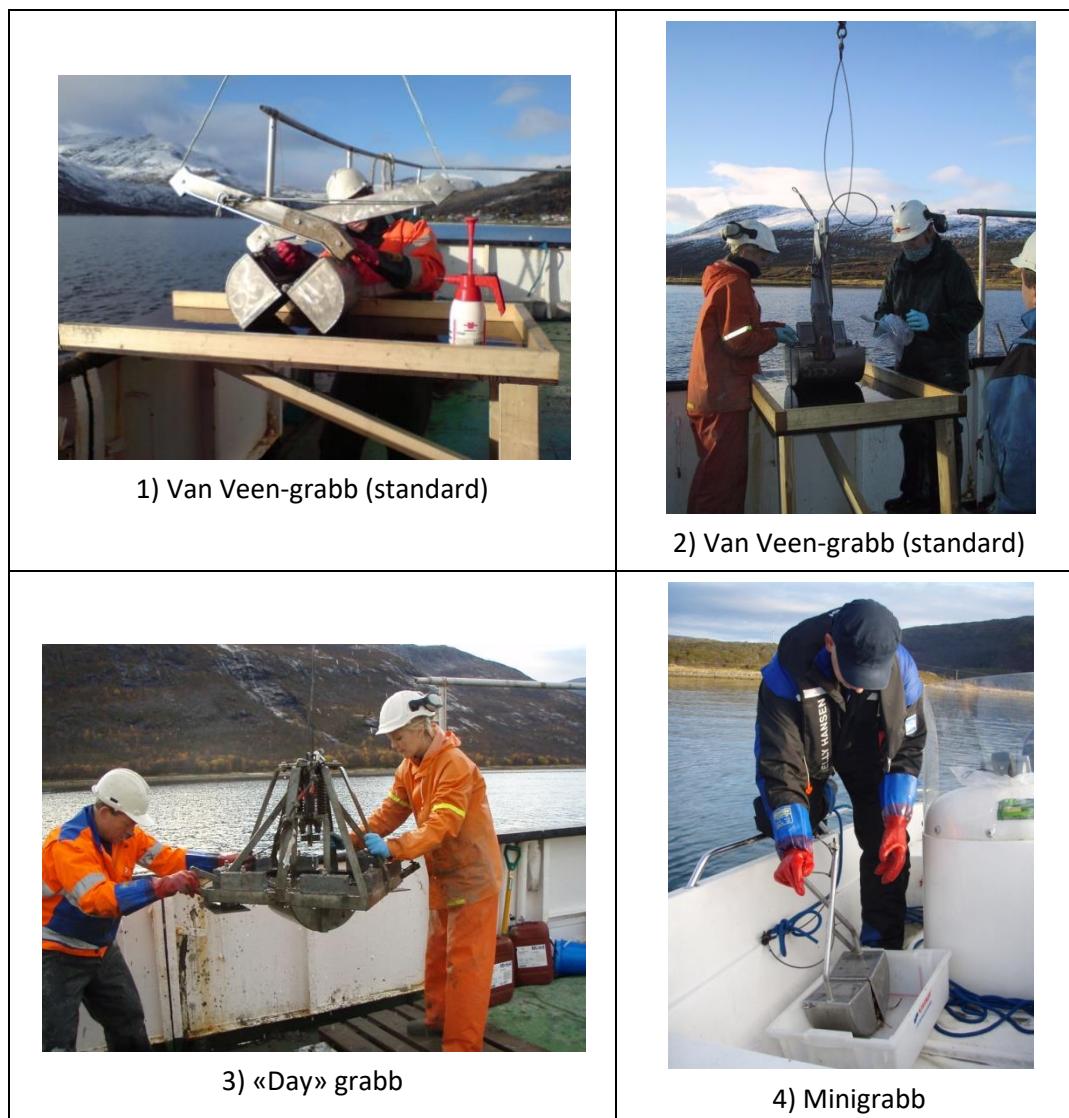
**Figur 2-2:** Standard van Veen-grabb med «inspeksjonsluker» hvor prøver blir tatt ut (bilde 1 og 2), «day» grabb på stativ (bilde 3) og håndholdt minigrabb (bilde 4).

Multiconsult har flere standard van Veen-grabber og minigrabber i tillegg til en større grabb på stativ («day» grabb). Prøveinnsamling kan utføres med en av disse grabbene, avhengig av bunnforhold og tilgjengelighet for prosjektet. Grabbene er vist i Figur 2-2.

Van Veen-grabben er laget av rustfritt stål med åpent areal (prøvetakingsareal) på ca. 1000 cm<sup>2</sup> (33 cm × 33 cm). Det er to «inspeksjonsluker» på overflaten hvor prøvene blir hentet ut (bilde 1 og 2 i Figur 2-2). Fra grabbprøven blir det tatt ut nødvendig prøvemengde avhengig av formålet med undersøkelsen. Normalt blir prøven forbehandlet om bord og overført til egnet beholder inntil den blir sendt til analyse.

«Day» grabben er laget av galvanisert stål og er montert på stativ for stabil prøvetaking. Lukking av grabben skjer ved hjelp av forspente fjærer. Det er ingen inspeksjonsluker på denne grabben, og prøvematerialet må tas ut som bulk prøve på benk for videre behandling. Normalt blir prøven forbehandlet om bord og overført til egnet beholder inntil den blir sendt til analyse.

Den håndholdte minigrabben blir benyttet ved prøvetaking i grunne områder. Denne grabben er lett og kan benyttes manuelt. Prøvematerialet behandles på tilsvarende måte som for «Day» grabben.

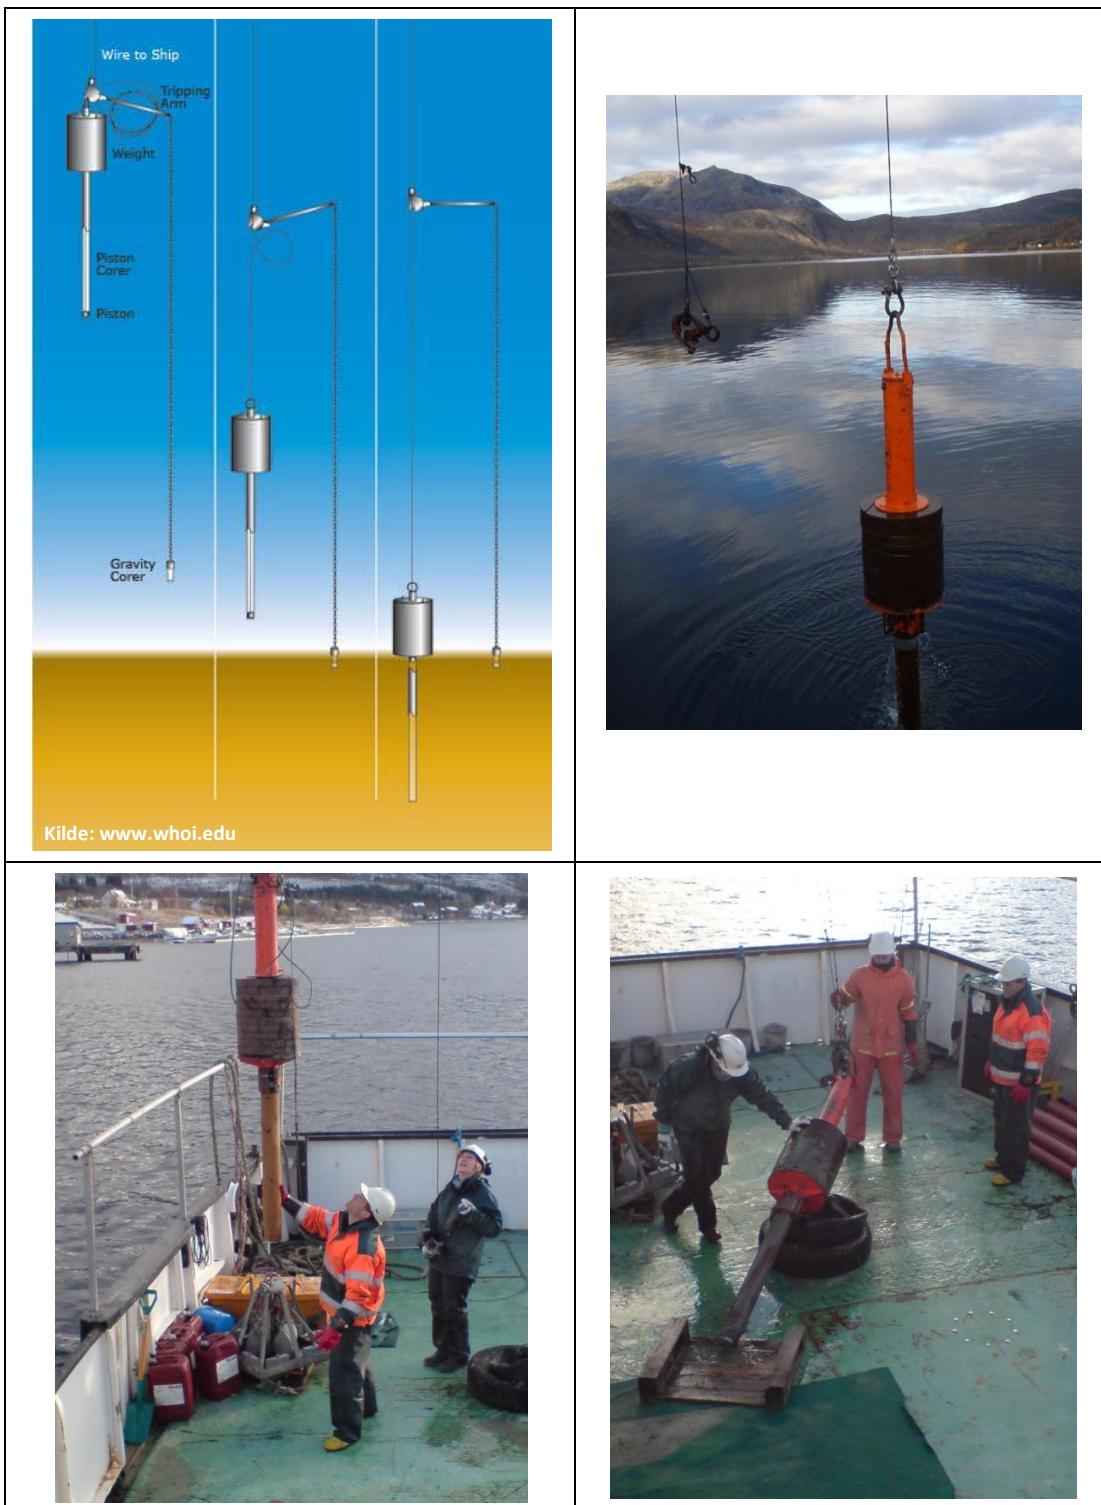
Figur 2-3: Prinsippskisse for prøvetaking med «Gravity Corer», samt Multiconsults «Gravity Corer» i bruk.

Multiconsult disponerer en tyngre fallprøvetaker – «Gravity Corer» – for innsamling av lengre kjerneprøver i sedimenter med høyt finstoffinnhold. Prøvetakeren tar uforstyrrede kjerneprøver i lengder på inntil 4 m med diameter 110 mm. Prøvene skjæres inn i egne foringsrør for senere åpning og behandling på laboratoriet. Prøvetakeren kan tilpasses med lodd til ønsket vekt, totalt 400 kg, og utløses av pilotlodd i forhåndsbestemt høyde over bunnen (prinsippskisse i Figur 2-3).
